CORTE DE CUENTAS DE LA REPÚBLICA

INFORME DE EXAMEN ESPECIAL AL CONTRATO DE PRÉSTAMO 2572/OC-ES, FINANCIADO CON FONDOS PROVENIENTES DEL BANCO INTERAMERICANO DE DESARROLLO, PARA LA EJECUCIÓN DEL PROGRAMA "SISTEMA INTEGRADO DE TRANSPORTE DEL ÁREA METROPOLITANA DE SAN SALVADOR, (SITRAMSS) FASE 1, EJECUTADO POR EL VICEMINISTERIO DE TRANSPORTE; POR EL PERÍODO DEL 1 DE ENERO AL 31 DE DICIEMBRE DE 2014.

SAN SALVADOR, 30 DE SEPTIEMBRE DE 2016.

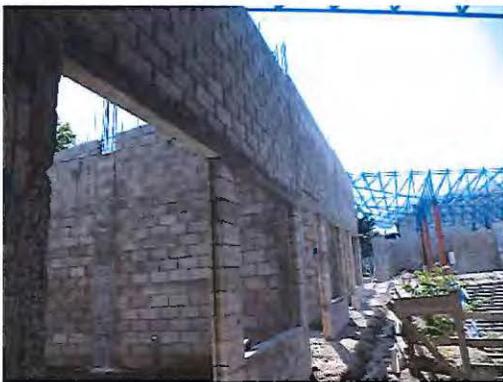
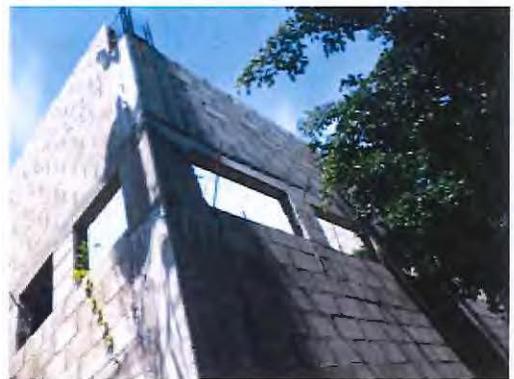
ANDEN A

- Paredes de bloque de 15, ubicada sobre el cargadero de puertas y ventanas del andén A, en el cual se identificaron sectores de pared desniveladas y desalineadas de los cargaderos en el área de comercio y el sector de los servicios sanitarios, desprendimiento del pegamento de los bloques en el Andén A por falta de adherencia, algunas sisas mayores de 1 cm, bloques con fisuras, Además la empresa Supervisora [REDACTED] señaló al contratista el hecho que las paredes y muros, no llevaran refuerzo horizontal solicitándole la certificación escrita del Ing. Diseñador, (Bitacora 13 dic. 2013), no encontrando respuesta a dicho requerimiento.
- En el Andén B, mala adherencia del mortero de pagamento de los bloques y bloques dañados.

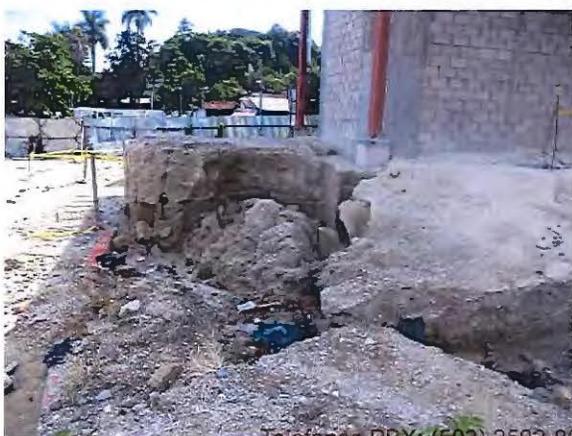
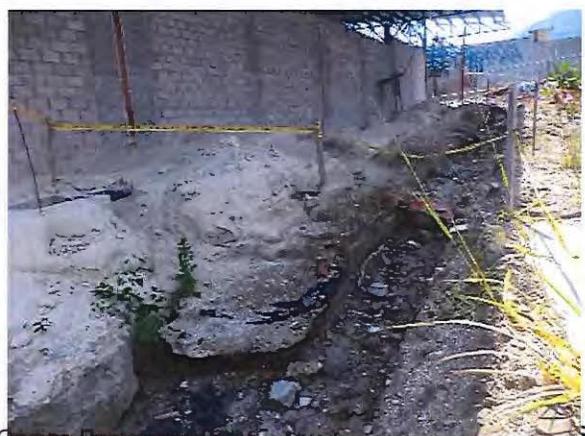
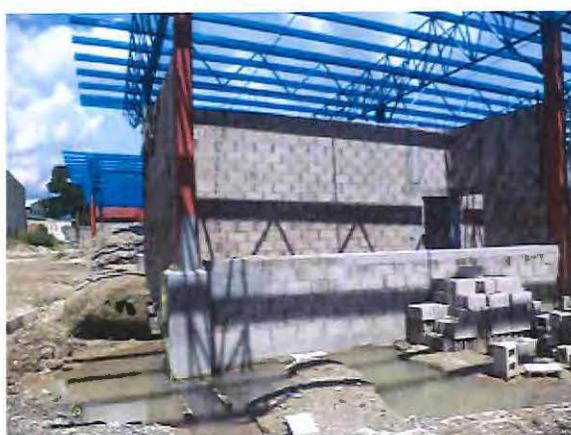
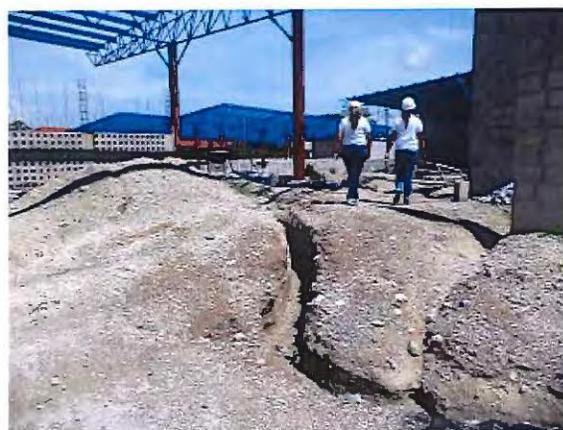
- La plataforma del Andén A erosionada, arrastre de finos, fundaciones de las tuberías, soleras de fundación y paredes que poseen infiltración de agua lluvia, además existe arrastre de material fino sobre superficies compactadas.

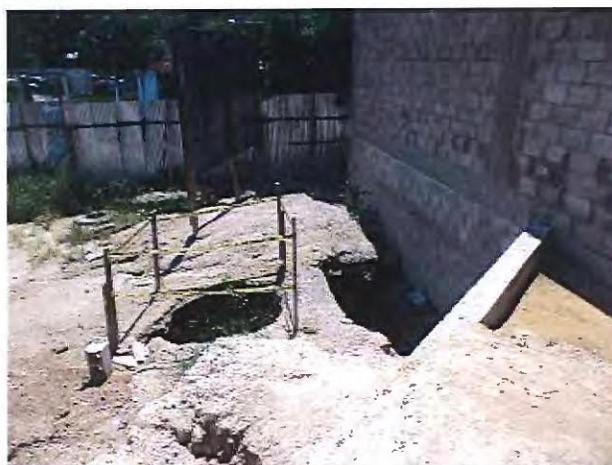
- Repisa modificada en boletería, losa agrietada y mal acabada, (Long. 9.40 mt, del cual no se detalla en el balance de obra final).

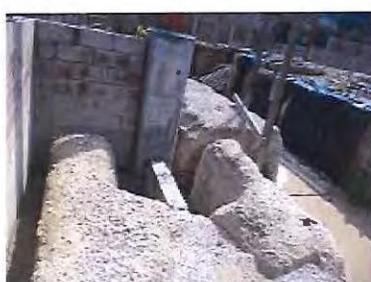
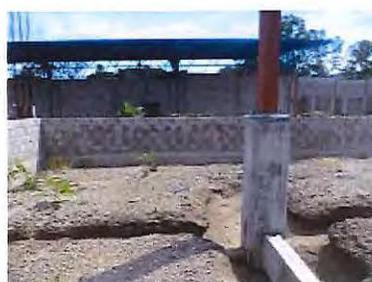
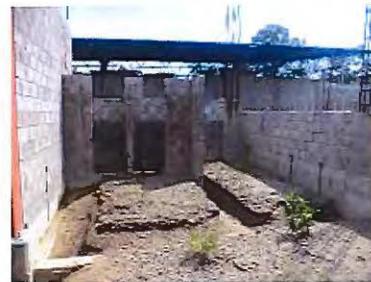
ANDEN B

- Fundaciones de paredes en el Anden B, donde más infiltración de aguas lluvias ha existido, debido a que éstas han sido selladas.

- Se observa la corrosión del hierro en todas aquellas estructuras.

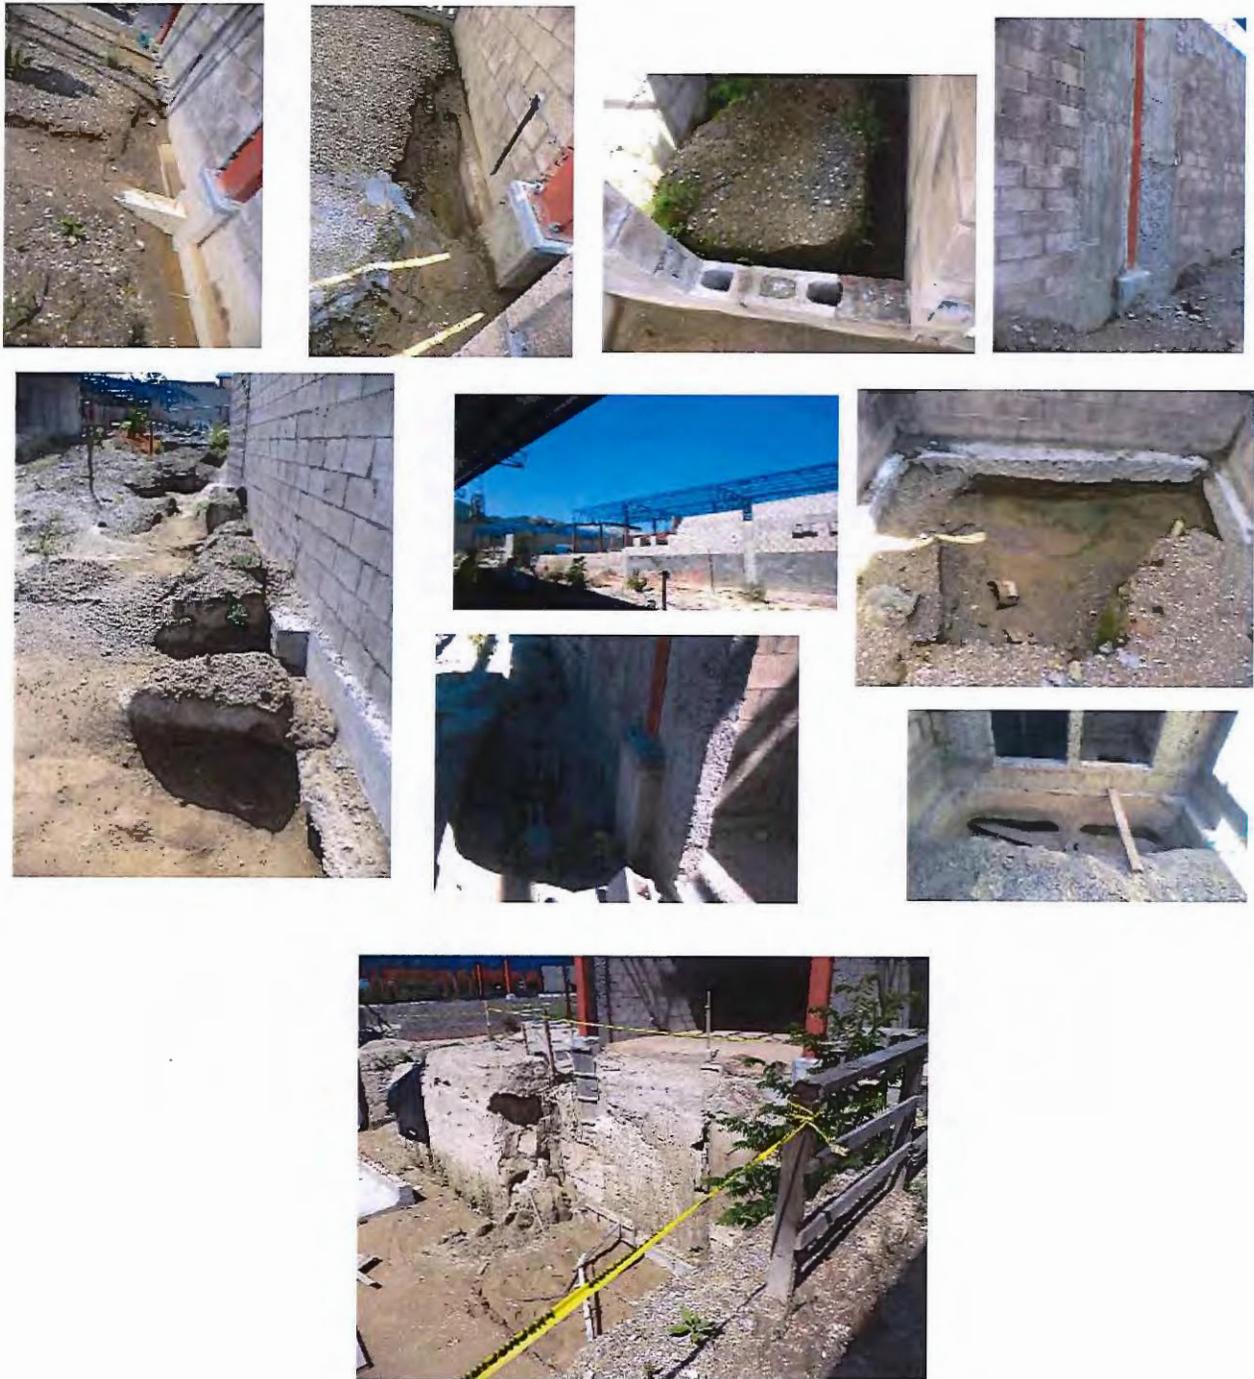
Las fundaciones de los cubos de los elevadores, se han asolvado completamente y la estructura cerca de ellos ha quedado desprotegida por el erosionamiento que se tiene en el sector

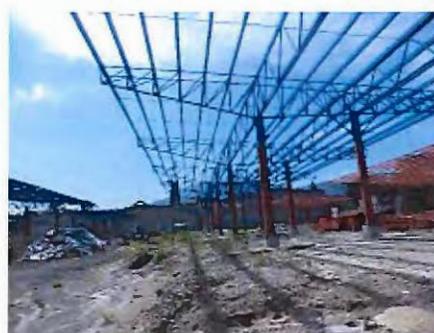
- La pintura de la estructura metálica que no fue continua en cada una de las capas

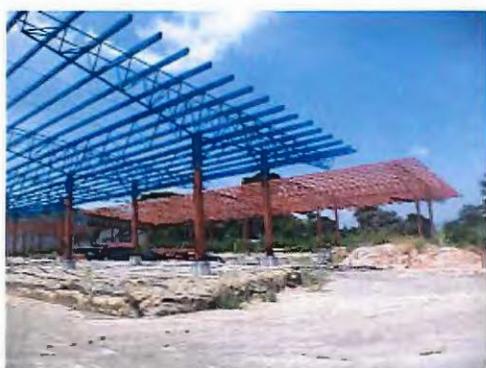
ANDEN C

- Falta de mantenimiento a los sectores trabajados.

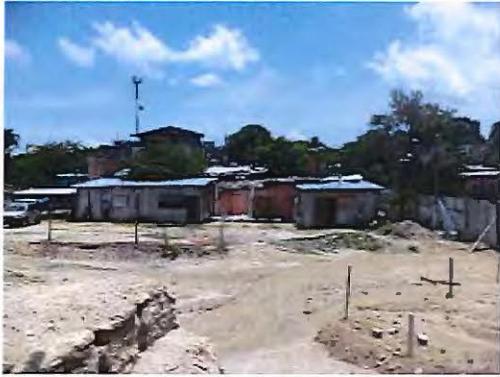
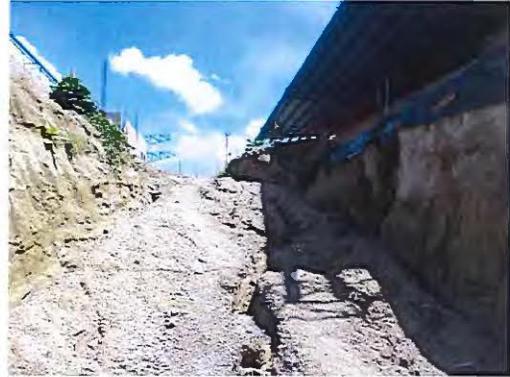
VIAL 3 NORTE VIAL 3 SUR

Vial 1 Sur y Acceso Oriente Erosión de la rampa de descenso al Túnel conformada en el Vial 3.

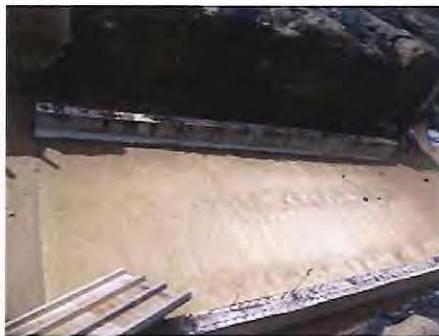
- Las dos losas construidas en el túnel que poseen un área de (177.52 mt²), se encontraban agrietadas, se le cortaron las barillas de refuerzo vertical, dejando pequeña longitud de hierro que se ha oxidado.

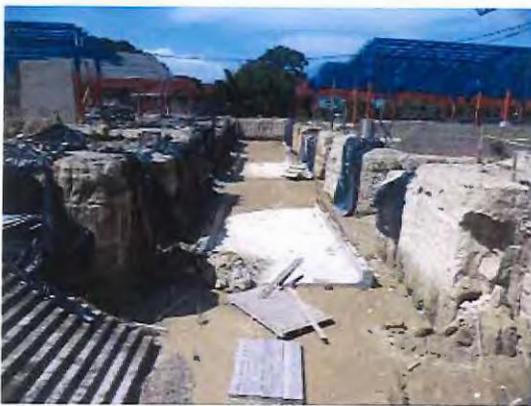
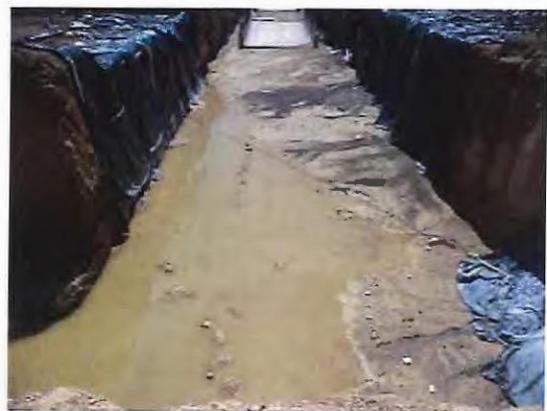
- El túnel se ha asolvado, el cual se estima un volúmen de 129.52 mt³, dicha área incluye el cubo de los 4 ascensores.

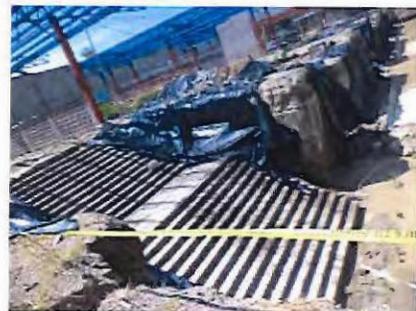
- Demolición de gradas forjadas, las cuales no cumplían con el ancho de la huella.

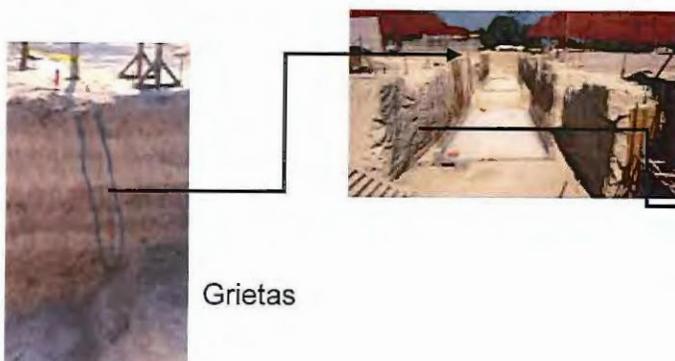
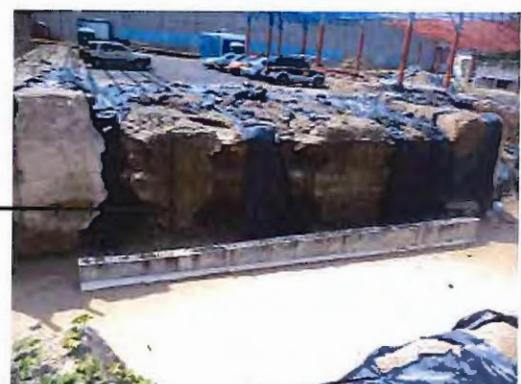
Grietas

- Paredes del túnel erosionadas, grietas en el andén B,C Y D; que fueron señaladas por la supervisión en bitacoras números 805 del 28 de enero del 2014 y 819 del 6 de febrero del 2014, sector del Andén C, adyacente al Vial 5, en la que especifican que se observan grietas profundas y extensas las cuales deberán demoler o darle tratamiento y a las grietas del Andén B. Además en bitacora 843 del 15 de febrero del 2014, nuevamente observan tramos de la plataforma de los andenes B,C Y D establecen que las grietas deberán demolerlas.

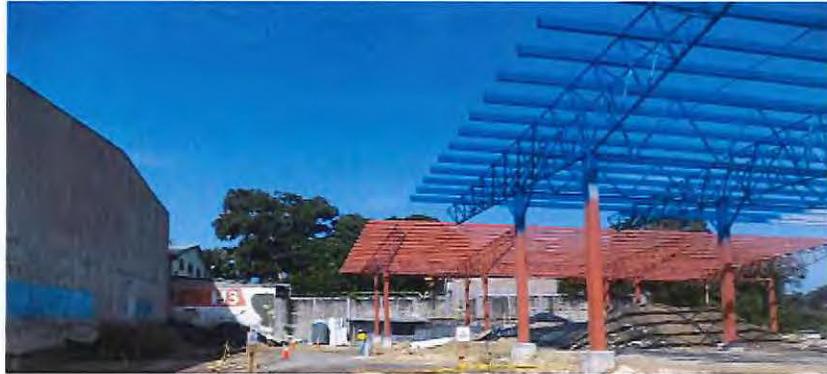
Andén C y D

- Pedestales observados mediante No Conformidad Entre ejes B-7 y ejes 8 y 12, de los cuales se desconoce las pruebas realizadas para determinar si estos se encontraban en condiciones para ser aceptadas, y en bitácora 686 del 25 noviembre del 2013, se le ordeno la demolición de los pedestales D-16 EJE 2,3 y 4, y no se encontró evidencia de que se haya realizado.

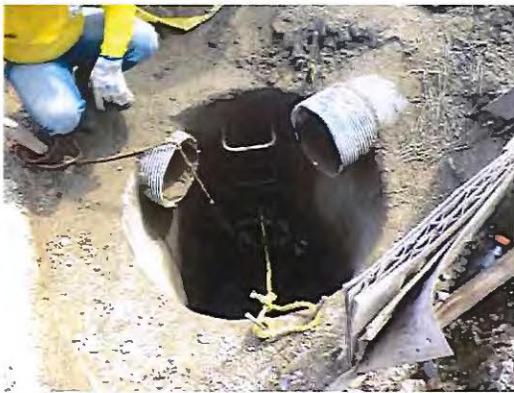
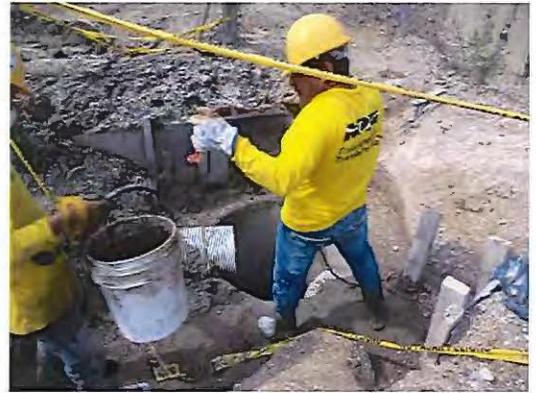
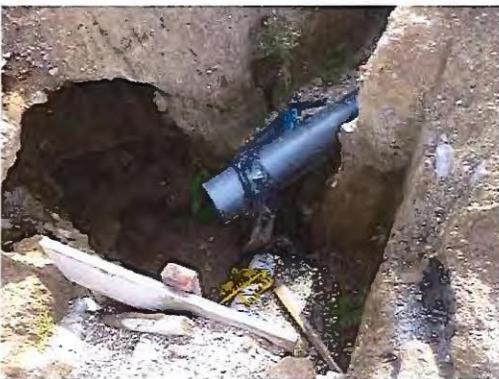
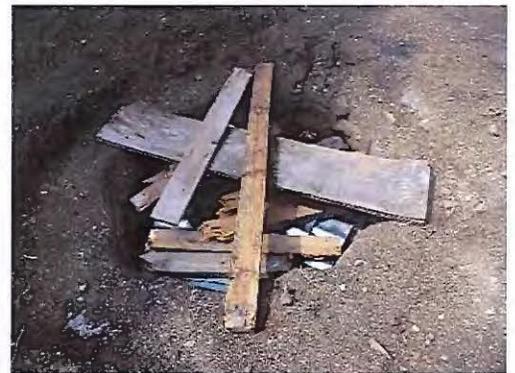
Vial 2.

- Pozos y tubería asolvada y sin estar adecuadamente protegida.

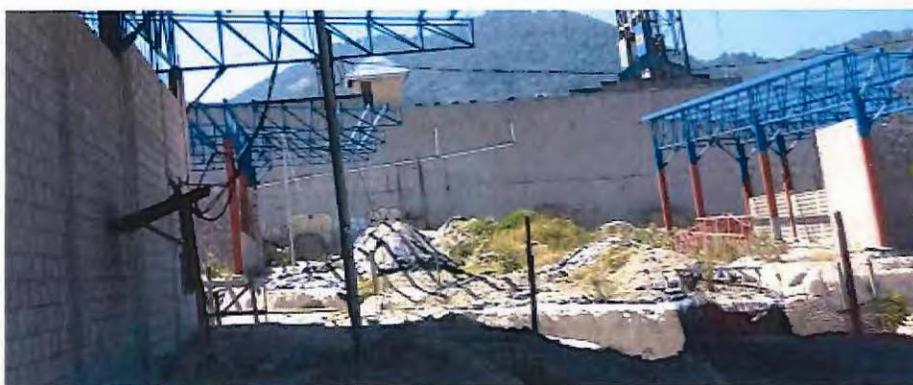
- Desalojo del material contaminado que fue extraído de la excavación realizada para el muro de colindancia del Centro Comercial Plaza Soyapango, y que se colocó en el área de los viales que ya se había trabajado la sub base con chispa.

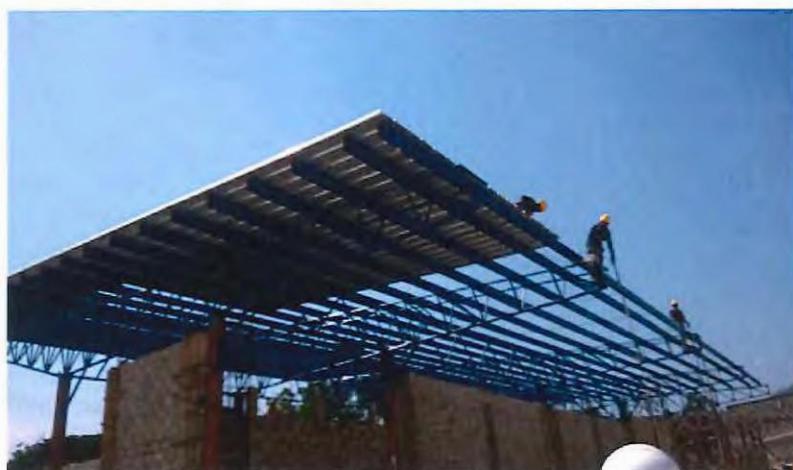
ENTRE VIAL 1 Y 3 NORTE

- Instalación de cubierta de techo sin haber instalado los Tensores.

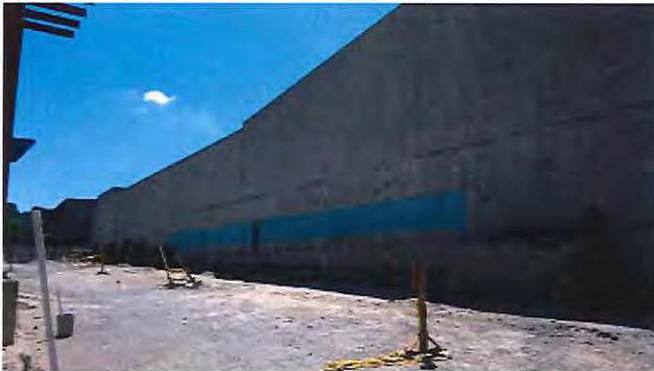
- En bitácora 819 del 6 de febrero del 2014, hacen referencia que en el Anden 5; el Riego de Imprimación de la Sub base para la estructura de pavimento, es observada por la Supervisión Ad Honorem, por no cumplir la función de protección de la superficie, porque no ha penetrado y no se ha adherido a la superficie, además establece que no se limpió la superficie de material suelto. No se encontró documento en el que se evidencie se hayan efectuado reparaciones a la base dañada, dicha situación se dio también en el Anden 6.

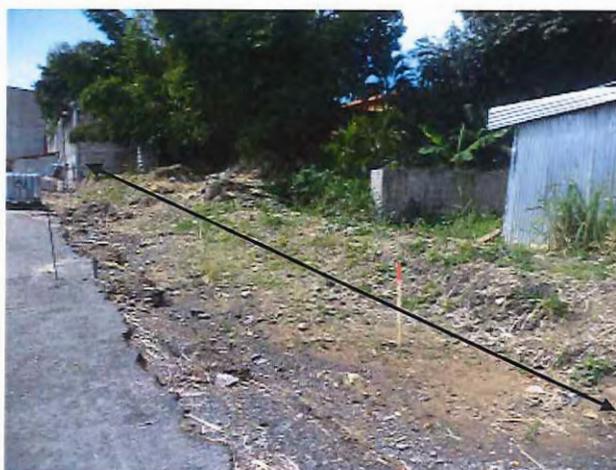
VIAL 6

- Falta de barda perimetral en el costado poniente, la cual fue removida por personal ajeno al proyecto y no fue sustituida.

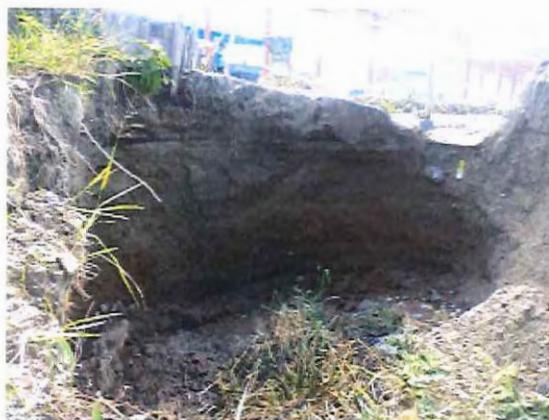
- La falta de mantenimiento en las obras ha generado trabajos adicionales de relleno, como es el caso de la carcava que se produjo en el sector nor poniente.

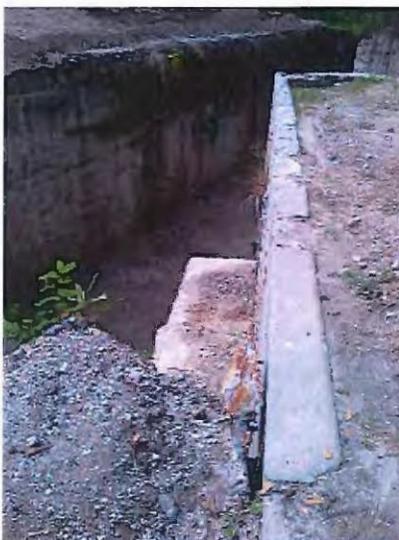
Fotografía No. 1

a. CAJA DE DETENCION Y LOS MUROS DE COLINDANCIA.

A sí se encontraba el 29 de enero del 2015 a nivel de Excavación de la caja de Detención, la cual es una de las justificaciones de prórroga fue para la ejecución de dicha obra

e. El diseño y construcción del Sistema de detención de aguas lluvias;	e. Cambio de metodología constructiva por el cambio de diseño en la Terracería con relación al Diseño de Anteproyecto, en función de haber aumentado volúmenes de obra por condiciones reales del terreno		La condiciones a, b, c, d, e y f han sido causales para la ampliación de plazo mediante prórrogas 1 y 2; en relación al literal g. se emiten consideraciones por no haberse contemplado dentro del ante proyecto, por lo que estos no formaron parte de la licitación, motivo por el cual se considera justificación para la ampliación del plazo.	e) No se encontró en la documentación presentada por la Administración, bajo que condición se basaron para dicho cambio, y quien lo autorizo, es de aclarar que en ese momento no se detalló y no previeron que el modificar la terracería estaría generando muros en la colindancia y teniendo que dejar plasmado en el diseño final. (Ver Detalle fotografía No 1)

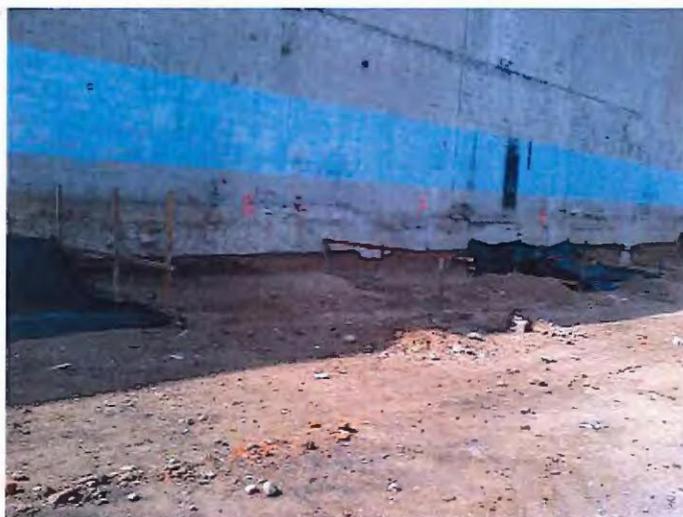
Fotografía No. 2

b. DISEÑO Y CONSTRUCCIÓN DE MUROS DE CONTENCIÓN DE COLINDANCIA CON LA PLAZA SOYAPANGO.

Al 29 de enero del 2015, así se encontraba la construcción del muro de colindancia, dejando desprotegida completamente la fundación de la pared existente del Centro Comercial Soyapango.

f) El diseño y construcción de muros de contención en la colindancia con Plaza Soyapango.	f) Diseño y construcción del sistema de Detención		Se ha analizado en las prórrogas No 1 y 2	f) En el periodo del mes de enero al mes de marzo del 2014, lo único que habían ejecutado era la excavación donde iría la caja de detención, la cual se desconoce bajo que términos estaban excavando si no se tenía diseño de ella, dejando un hueco que con las lluvias se ha ido erosionando. (Ver fotografía No 2)

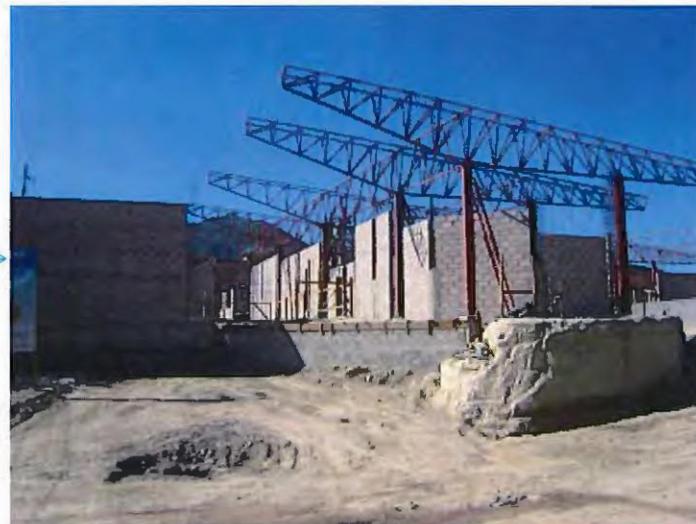
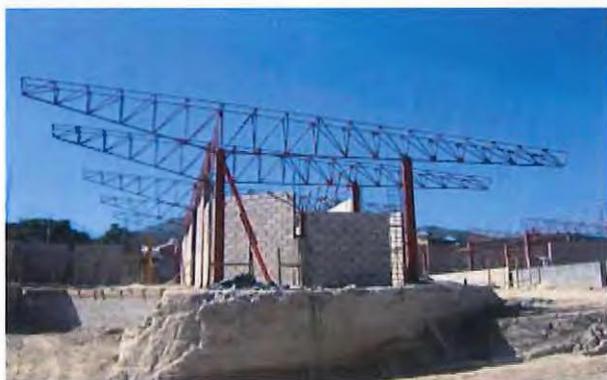
Fotografía No 1

Fotografías Nos 1 y 2; al efectuar la visita al proyecto en el mes de enero 2014, se observa poca actividad y avance de la obra, se tenía previsto que el 29 de enero llegaría el polín a la obra; sin embargo al 1 de febrero del 2014 no había llegado aún; fue hasta el día 6 de febrero que ingresó el material y se procedió a la instalación en el primer módulo el día 8 de febrero.

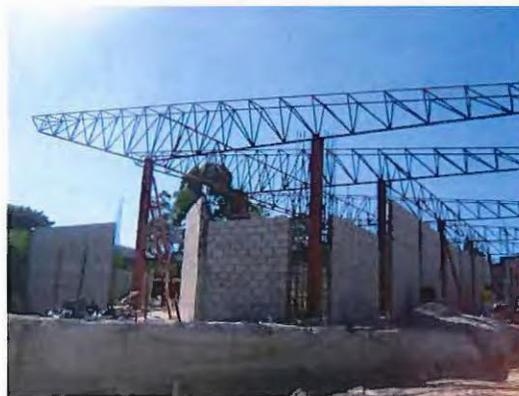
Fotografía No 3

Fotografía No 3, se observa que la estructura de hierro de columnas contiguo a las columnas metálicas, no han sido coladas; teniendo paredes con alturas de 3.00 mt. a 4.00 mt. sin el debido confinamiento, además de que las fundaciones no han sido rellenadas aún, generando inestabilidad a la estructura

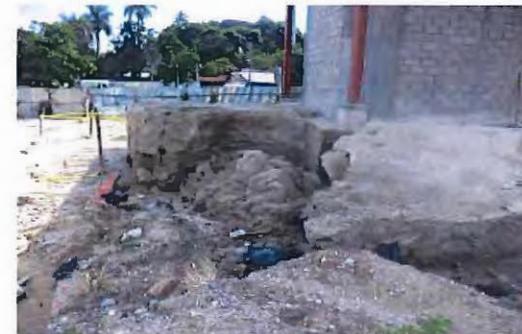
Fotografía No 4 del 15 de noviembre 2014, se observa el daño por erosionamiento y socavamiento de la terraza del Anden A.

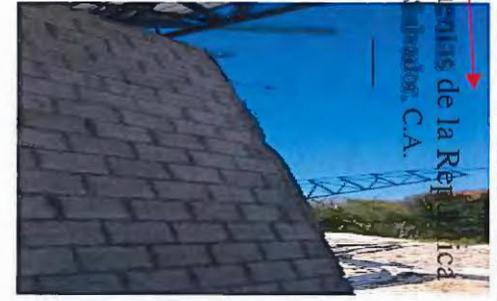
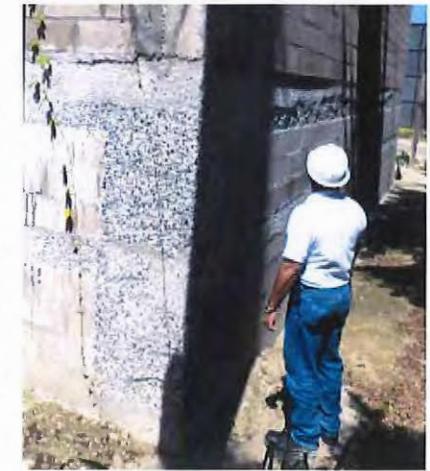
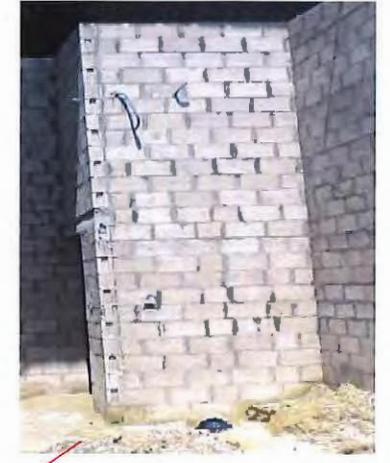
Paredes Y columnas desplomadas entre el eje 11 y 12 y eje A-2 del modulo A.

Paredes desniveladas en el area de las puertas y ventanas, y de igual manera desalinadas en .el area del cargadero.

En el Modulo A, es evidente los malos procedimientos constructivos y la falta de control de calidad por parte de la Supervision realiziada Adhonorem del MOP.

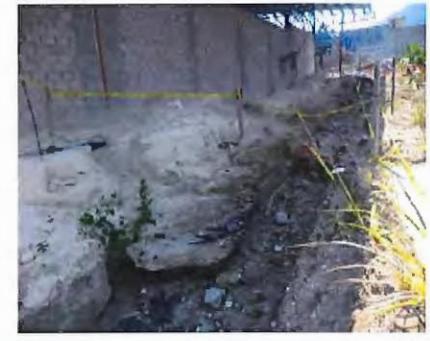
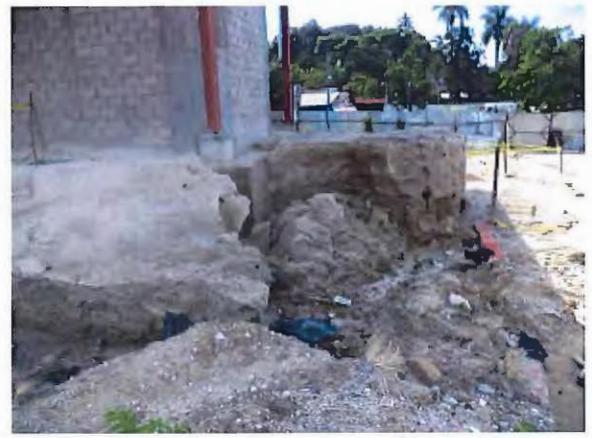
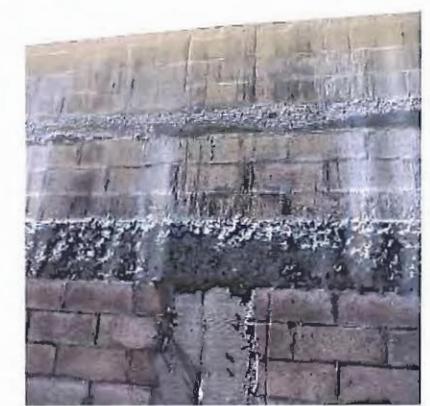
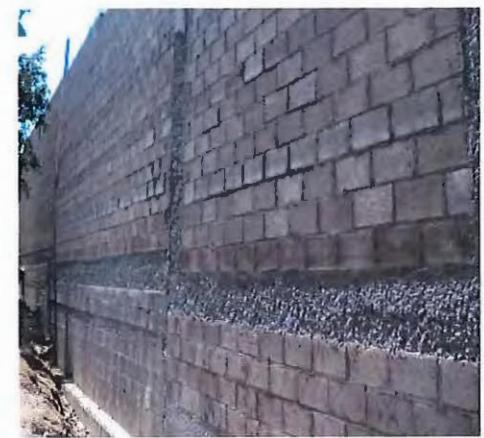
Erosionamiento y socavamiento del Anden A , serca de la column dejando expuesto parte del pedestal

Elementos estrucutrales de concreto escarificadas, siendo evidente la armazon de hierro del elemento estrucutral.

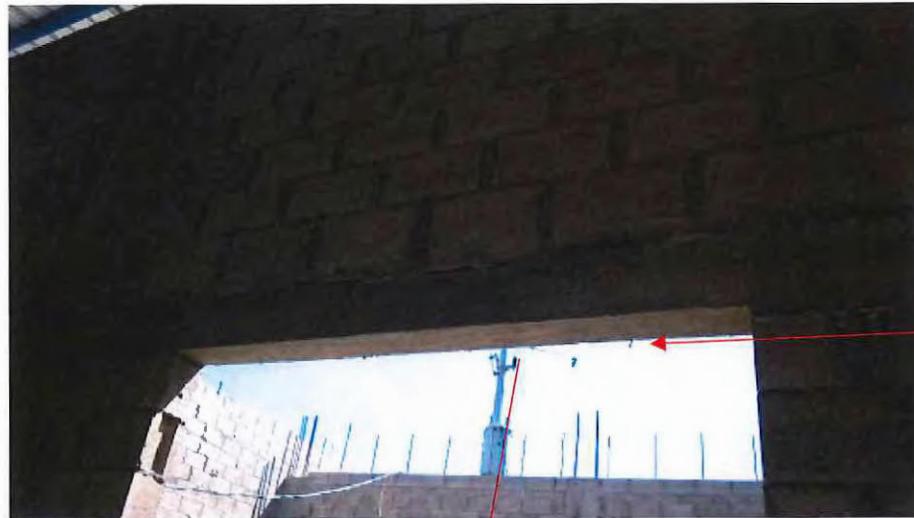
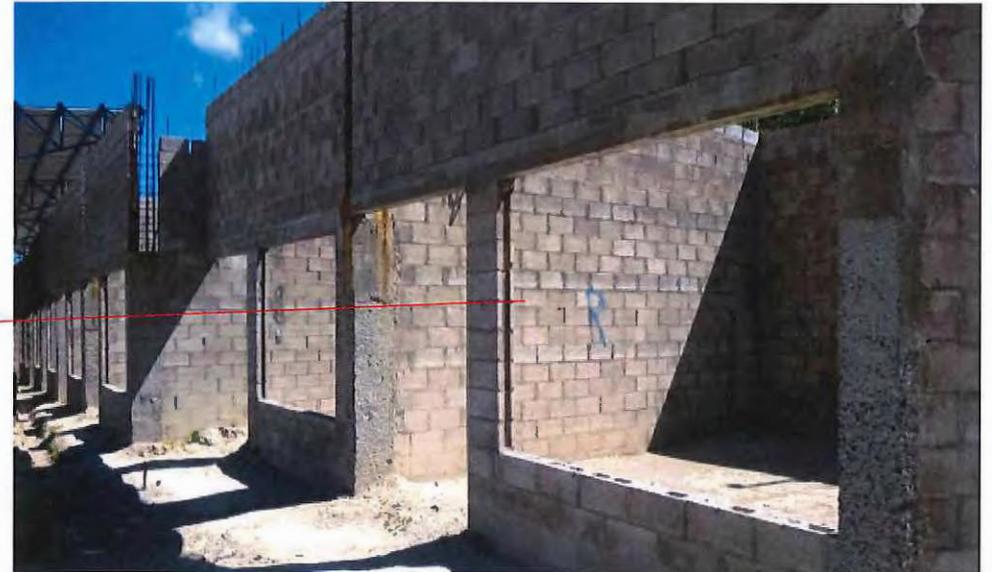
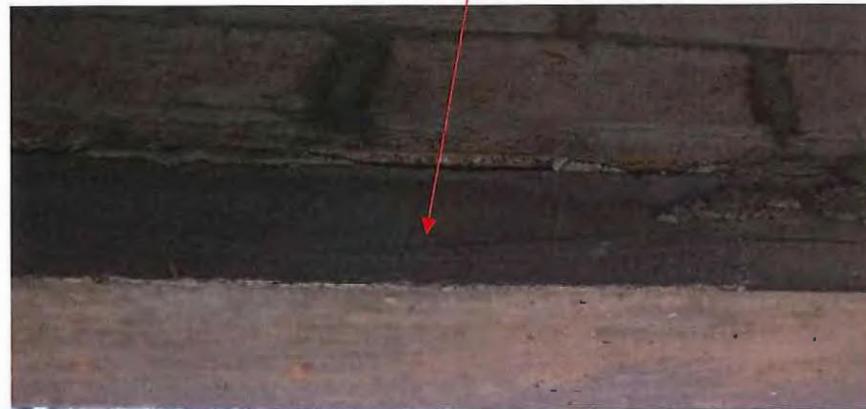
Paredes y cargaderos desalineados, siendo evidente la grada que se genera entre ellos, y al igual el deficiente pegado de los bloques.

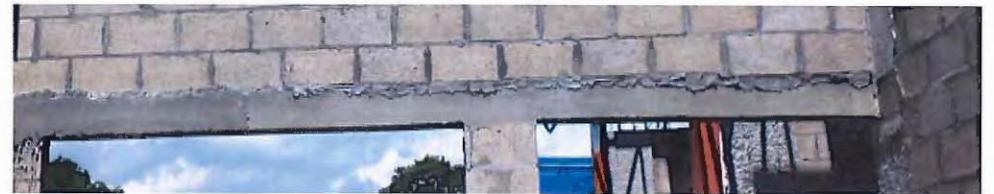
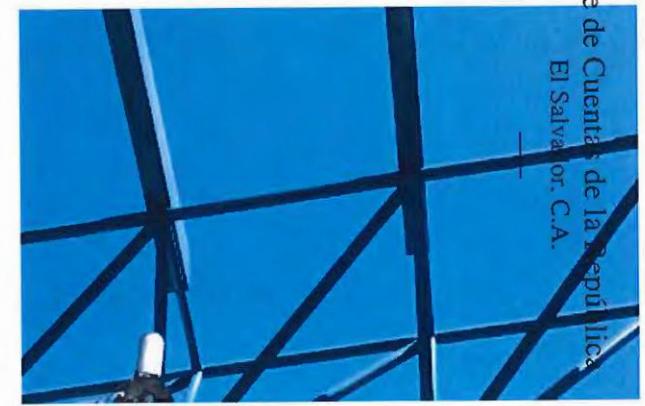
Las Paredes sobre los cargaderos no cuentan con los elementos estructurales concreteados para darles estabilidad, los cuales ante la época lluviosa se han corrido.

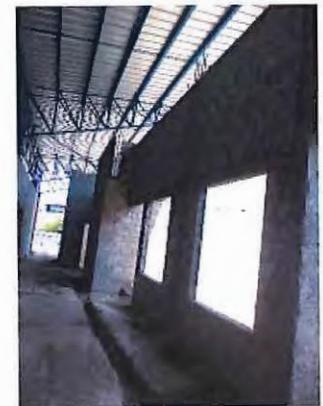
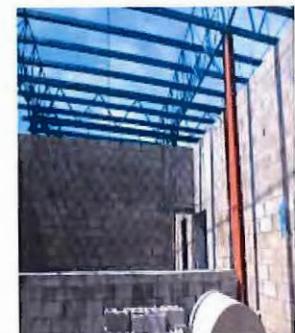
Deficiente proceso en la aplicación de la pintura anticorrosiva ya que esta no ha sido aplicada uniformemente y las capas no han sido pintada completamente para iniciar la siguiente; además existe corrosión en muchos puntos de la estructura.

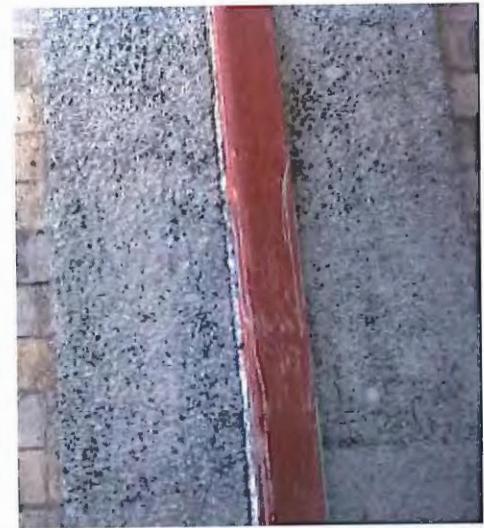
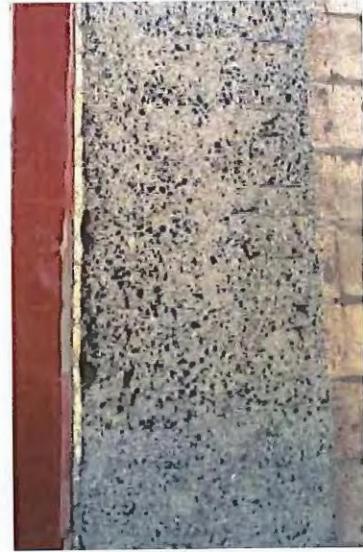
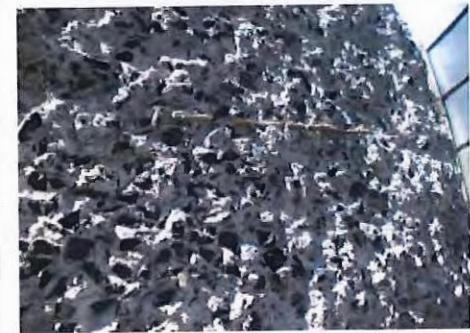
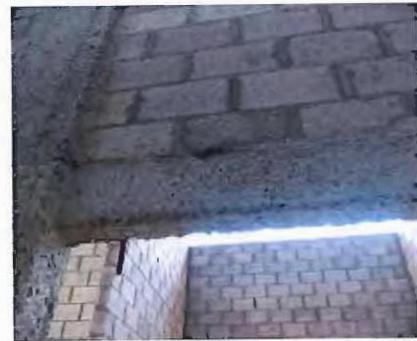
Se verifico que muchas de las estructuras de concreto han sido escarificadas quedando visible en algunos casos la estructura de hierro del elemento y además deja en evidencia el inadecuado proceso constructivo y la deficiente Supervisión en cada uno de los procesos constructivos.

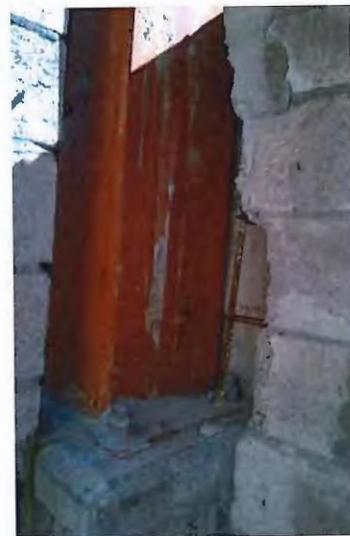
Columna metálica corroída y la deficiente modulación del bloque.

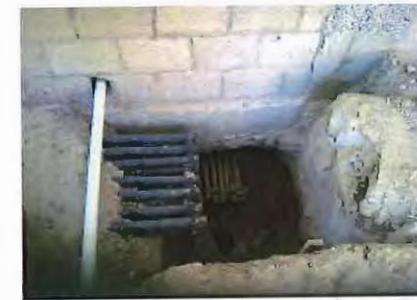
Excavaciones donde ira caja de registro para el sistema eléctrico, que ha tenido infiltración de aguas lluvias

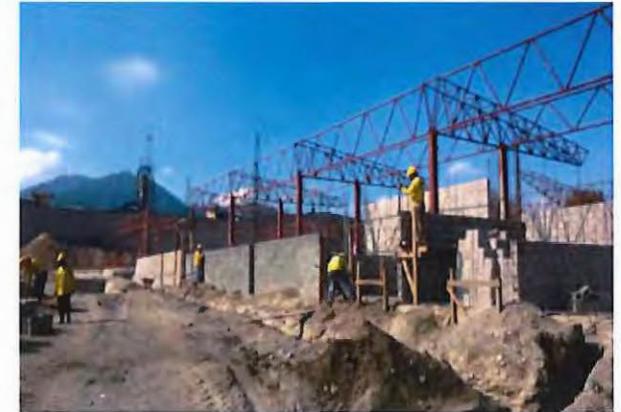
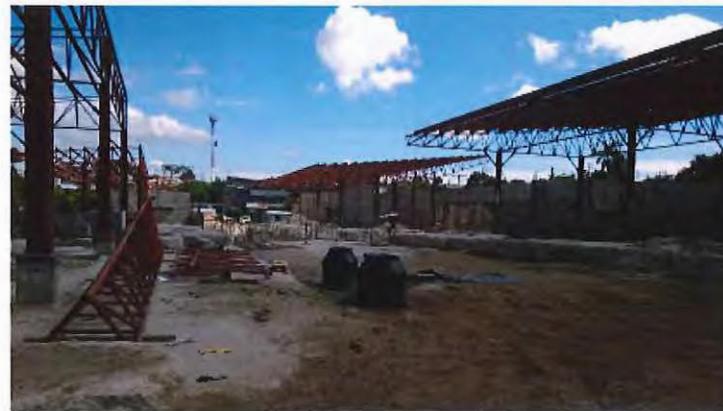
El avance de la obra en el módulo ha sido muy bajo del mes de enero a diciembre del 2014, ya que las paredes se mantienen a la misma altura y la estructura vertical (columna tipo castillo) no ha sido colada aún, además de que no se han sellado las fundaciones.

Además se encuentra acopiado tierra contaminada que al mes de diciembre del 2014, éste no había sido retirado de la obra.

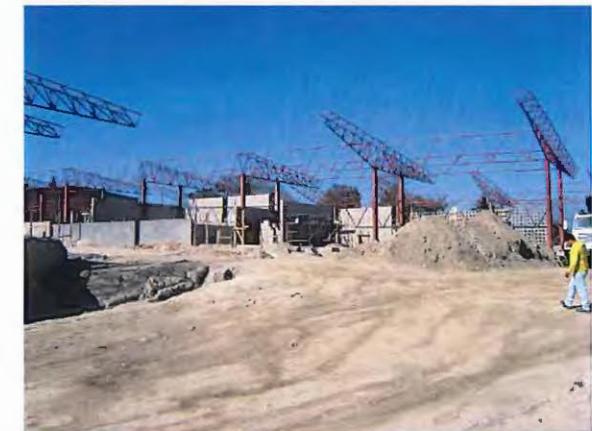
Al 14 de marzo 2014, el Anden B no tenía mayor avance.

Al 18 de Agosto 2014, se ha colocado parte de la estructura metálica del techo y se ha pintado parcialmente.

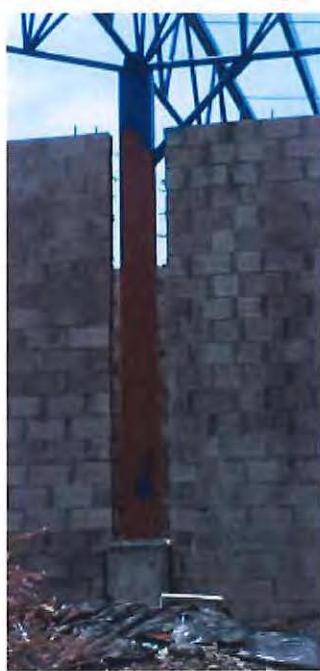
La estructura aprobada para el confinamiento de la pared debe ser una columna tipo castillo, de acuerdo con los planos de taller, sin embargo no se ha dejado el espacio que se requiere para la construcción de ella y no se encontró detalle adicional o cambio al elemento estructural que se utilizara en esta área.

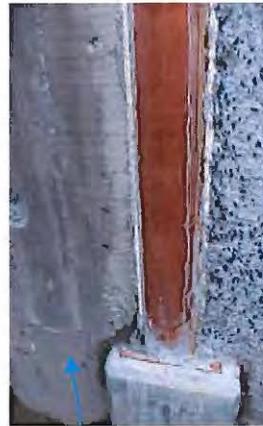
Detalle sin aprobar

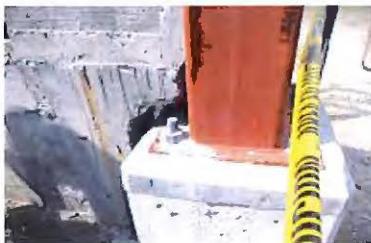
Fundaciones sin haber sido selladas y las cuales han sido inundadas por las aguas lluvias, generando además infiltración de aguas lluvias

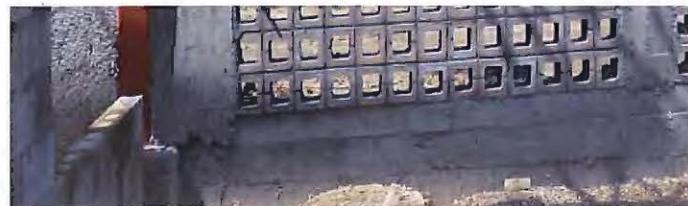
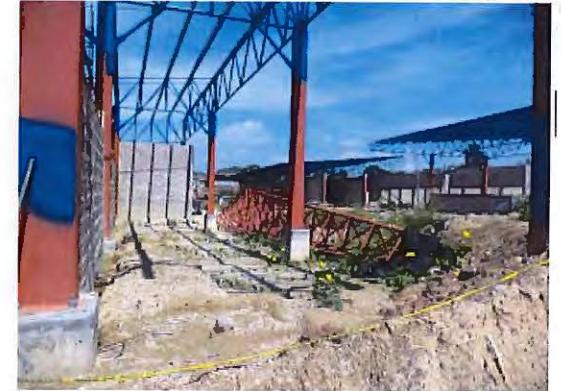
Pared de celosía desalineada con respecto a la solera de fundación

Se ha aplicado pintura anticorrosiva parcialmente, por lo que las lluvias la han corroído en la estructura.

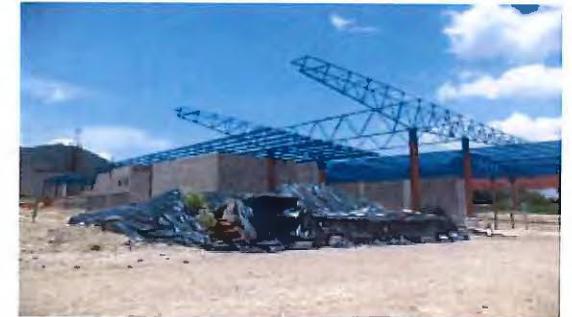
Alojamiento de material contaminado o ripio en frente al edificio.

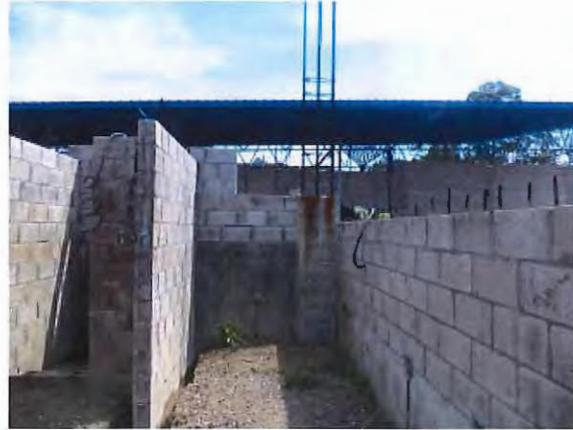
Corrosión de la estructura de hierro, de los elementos estructurales: Paredes, Columnas tipo Castillo y Fundación.

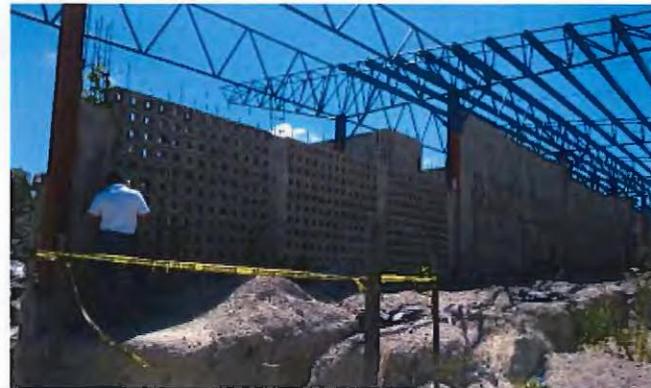
Erosionamiento del andén B, que han deformado la conformación de la terraza por falta de los muros de confinamiento para el nivel requerido de Andén B

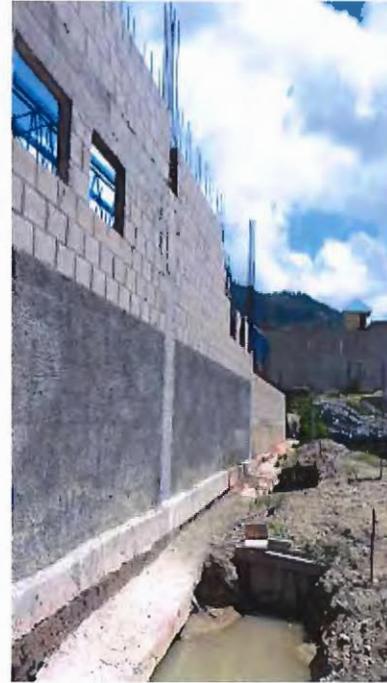
Paredes desniveladas a las que el encargado de Control de Calidad informa en Bitácora No 776, al Administrador de Contrato que a partir del cargadero se corregirá el desnivel y la parte inferior azotado de mortero mínimo de acción correctiva, entre b-7 y ejes 10 y 11

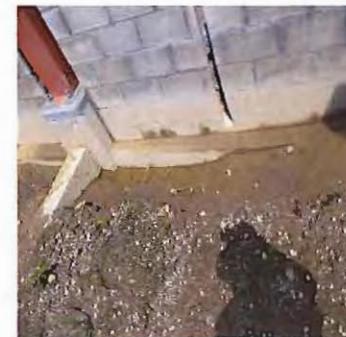
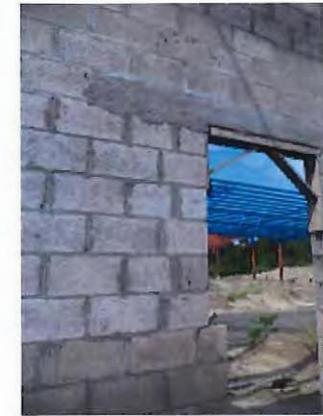
Saturación de aguas lluvias bajo la estructura de ductería y la infiltración hacia la fundación.

Inadecuada modulación de las paredes, ya que existe un saliente en la parte inferior

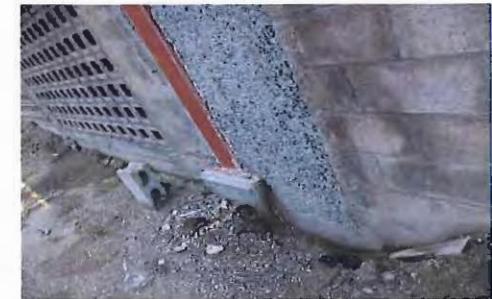
Escarificado de la estructura de columnas tipo castillo.

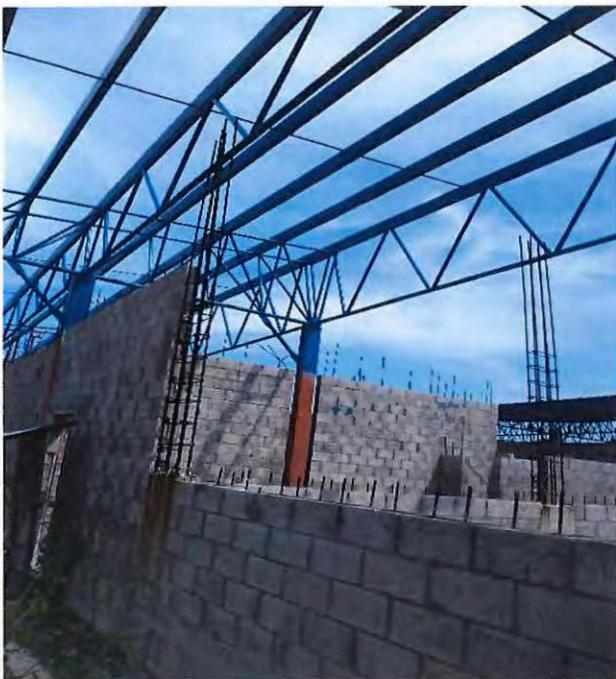
Infiltración de agua a las fundaciones de los pedestales y tensor.

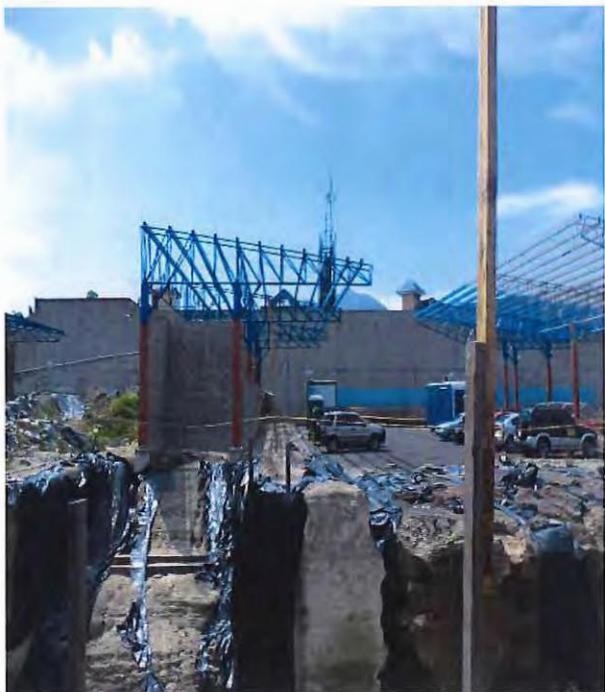
Hierro verticales que no poseen suficiente longitud para realizar el empalme adecuado de las varillas para la continuidad de la pared, además de la corrosión del hierro de los elementos estructurales de la pared.

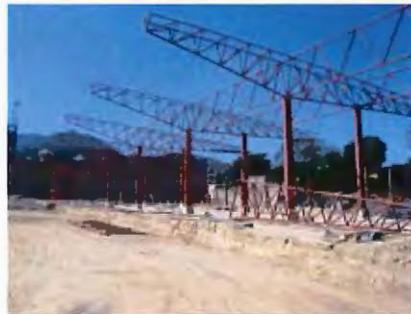
8 febrero 2014

MODULO No 3. Este módulo contiene el área de embarque y desembarque, en este módulo constatamos además:

- Al 8 de febrero, el modulo no tenía avance de obra y no se encontraba personal laborando en él.
- Al 18 de Agosto, se habían colocado los polines y se habían pintado la estructura de tijeras metálicas, tensores y polines; sin embargo las columnas no habían sido pintadas. Además la conformación de la plataforma de embarque se está erosionando por las lluvias.

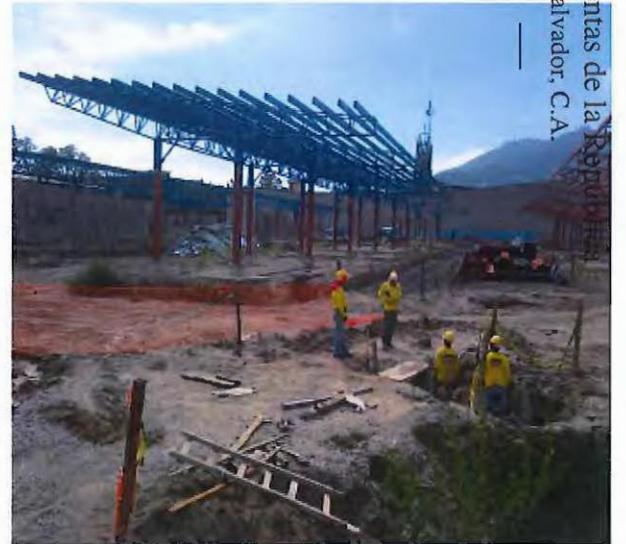
No se construyeron los muros perimetrales para el confinamiento del andén, azolvamiento en pozo de aguas lluvias,

Erosionamiento de la terraza del andén.

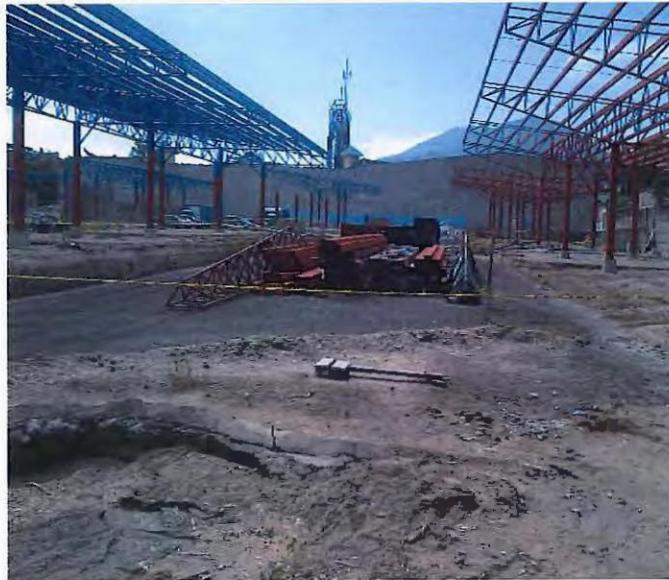
Proceso de pintura anticorrosiva sin finalizar cada una de las capas.

Estructura del techo sin protegerse del invierno.

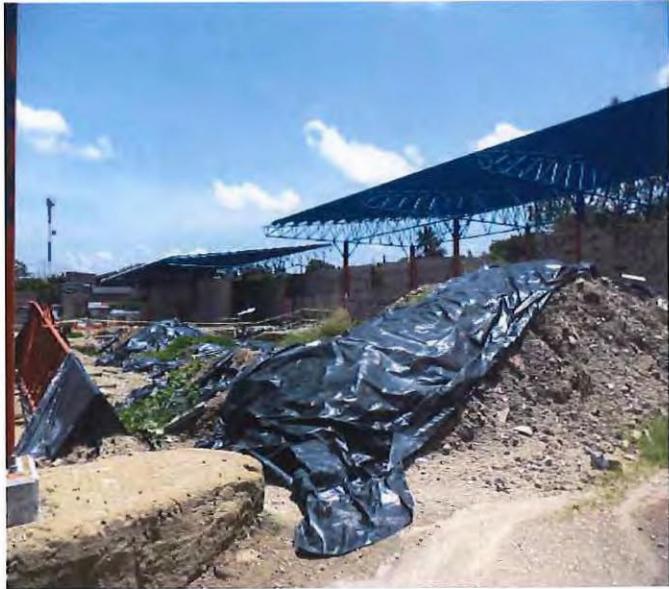
Alojamiento de tierra contaminada extraída del are de muro de colindancia de la Plaza Soyapango
