CORTE DE CUENTAS DE LA REPÚBLICA

INFORME DE EXAMEN ESPECIAL AL CONTRATO DE PRÉSTAMO 2572/OC-ES, FINANCIADO CON FONDOS PROVENIENTES DEL BANCO INTERAMERICANO DE DESARROLLO, PARA LA EJECUCIÓN DEL PROGRAMA "SISTEMA INTEGRADO DE TRANSPORTE DEL ÁREA METROPOLITANA DE SAN SALVADOR, (SITRAMSS) FASE 1, EJECUTADO POR EL VICEMINISTERIO DE TRANSPORTE; POR EL PERÍODO DEL 1 DE ENERO AL 31 DE DICIEMBRE DE 2014.

SAN SALVADOR, 30 DE SEPTIEMBRE DE 2016.

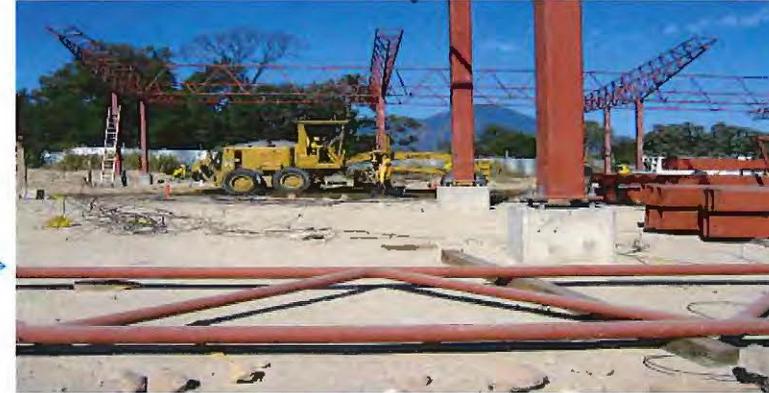
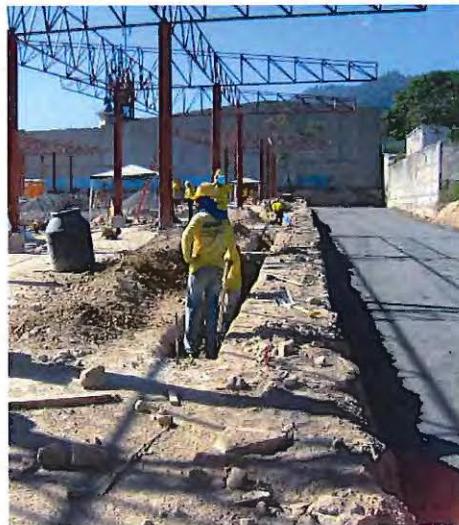
Al 18 de AGOSTO 2014, ya se habían colocado las columnas en los pedestales metálicos, sin tener los DARC aprobados por el Supervisor y sin haber realizado las reuniones de inspección preparatorias que establecen los documentos contractuales.

Además existe No Conformidad del proceso de llenado de los pedestales en horas nocturnas, puesto que no se contó con la iluminación necesaria y el control adecuado de calidad por parte de la Supervisión.

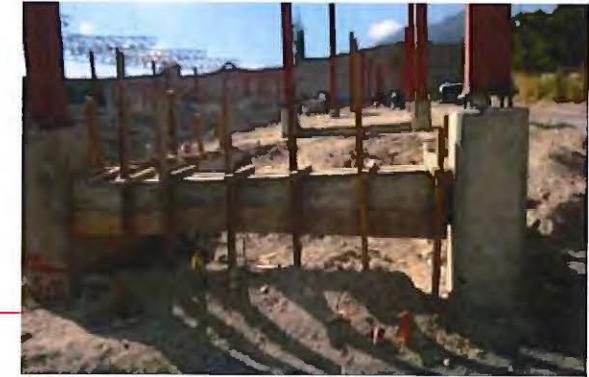
Al 8 de febrero las condiciones de avance de la obra se mantenían iguales al mes de enero en cuanto a la compactación de las fundaciones las cuales aún están a vista, no se han construido los muros de retención para conformar la plataforma de embarque y desembarque de los pasajeros. Al mes de marzo del 2014, aún no habían sido compactadas las fundaciones, permaneciendo descubiertas al mes de abril.

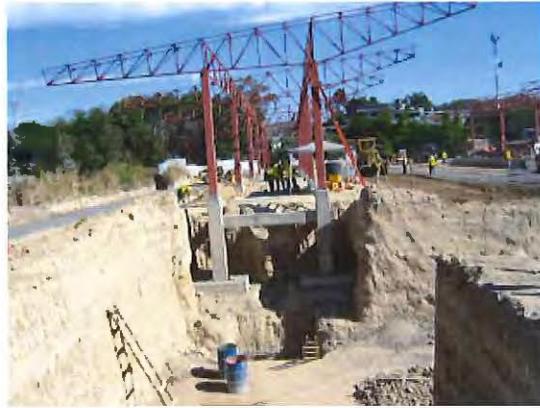
Estructura de Zapatas Tensores y pedestales vistos, que han dejado expuestos al invierno.

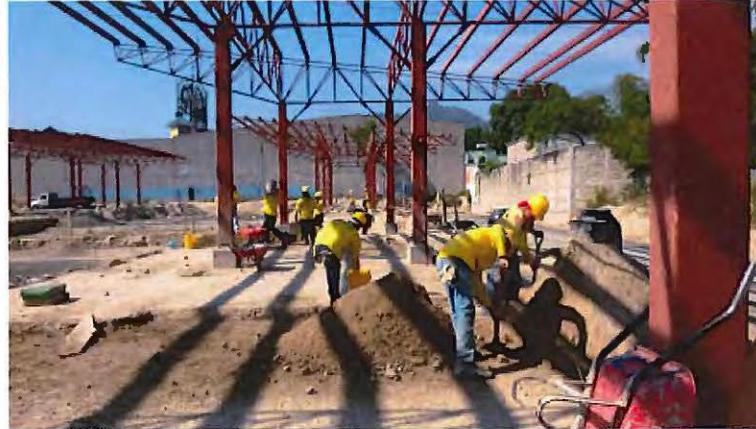
Se realizado el compactado de suelo cemento en el nivel de piso, los cuales han sido dañados por el invierno el área trabajada.

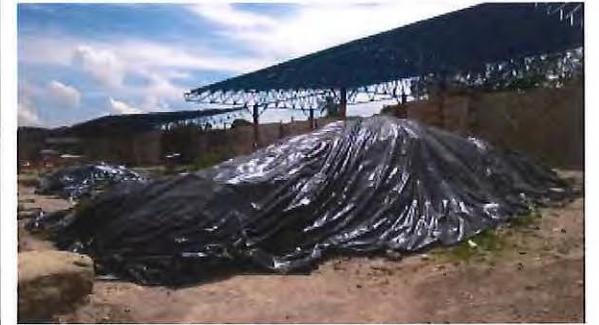
Acumulamiento de tierra contaminada entre el Anden C y D

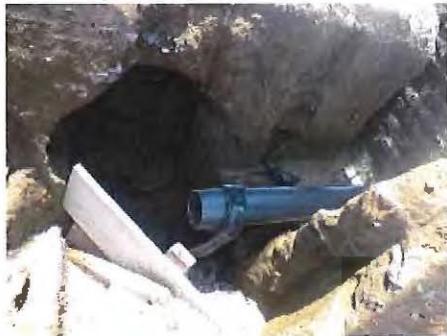
Socavamiento en la fundación para pozos de aguas lluvias.

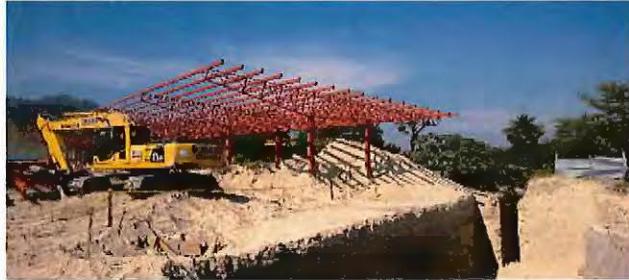
Inician los trabajos de la Caja de Detencion en el mes de abril 2014, cuando la empresa DISA, se encontraba haciendo la Sub base del vial, albergando en la zona de trabajo la tierra contaminada, siendo el inicio de la obra extemporanea, puesto que una actividad afecta a la otra

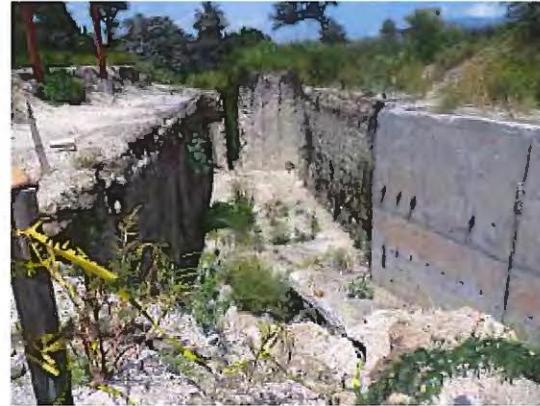
En 19 julio 2014 inicia el erosionamiento de la paredes de tierra de la Caja de Detencion

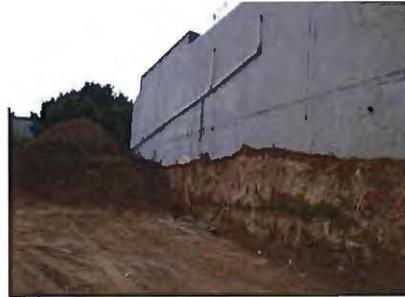
En el area de los locales comerciales del Modulo No A, el pasillo no es adeucado para que los trabajadores circulen, ya que existe riesgo de desprendimiento de la pared de tierra por el erosionamiento. Ademas la zanja ubicada en ese pasillo para la tuberia no ha sido sellada, dejando vulnerable la pared de tierra por la infiltracion de las lluvias

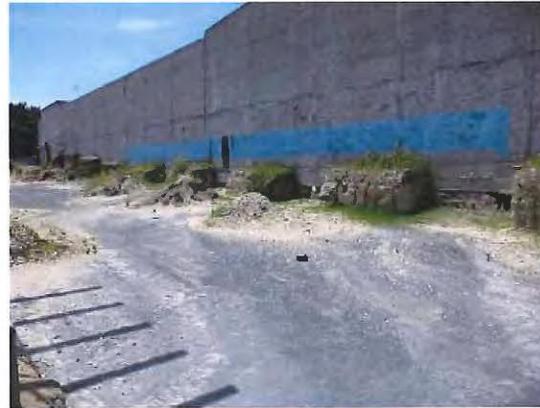
En el mes de agosto, se habían cortado porciones de terreno, dejando a la vista las fundaciones de la colindancia.

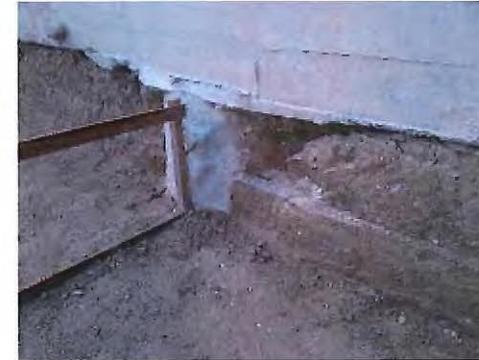
En visita del 11 de noviembre del 2014, la pared de colindancia de la Plaza Soyapango, únicamente se había realizado la excavación, sin contar con el diseño detallado de esta obra, profundizando aún más la excavación y dejando aún más vulnerable la fundación del proyecto.

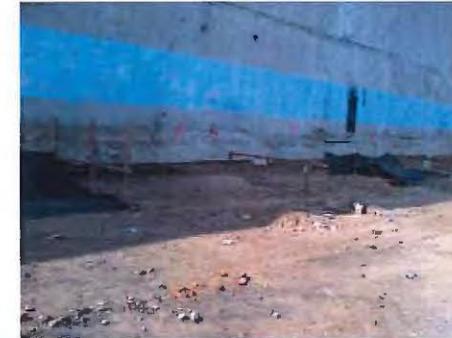
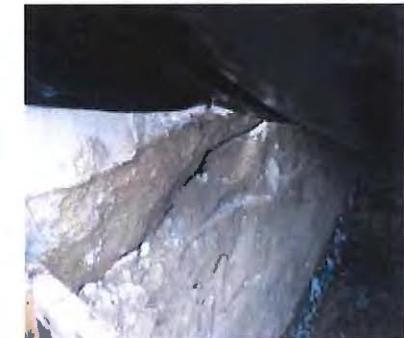
Las excavaciones realizadas han sido cubiertas con plástico, al observar esas áreas constatamos que se han generado grietas en el terreno, bajo la fundación del muro de la Plaza Soyapango

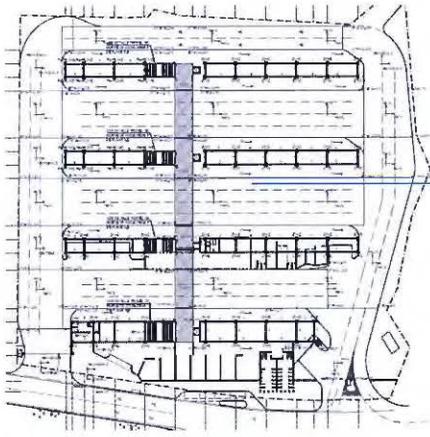
TUNEL

Punto de conexión para su acceso y las plataformas de embarque (Anden A, B, C y D), Al momento de la visita el 18 de enero del 2014, únicamente se tenía la excavación del túnel listo para iniciar la construcción del piso y paredes, excavación de los huecos para los ascensores y el forjado de la pendiente en el suelo natural para la construcción de las gradas.

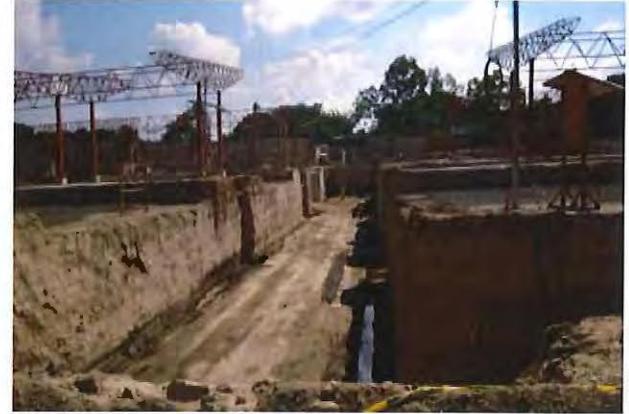
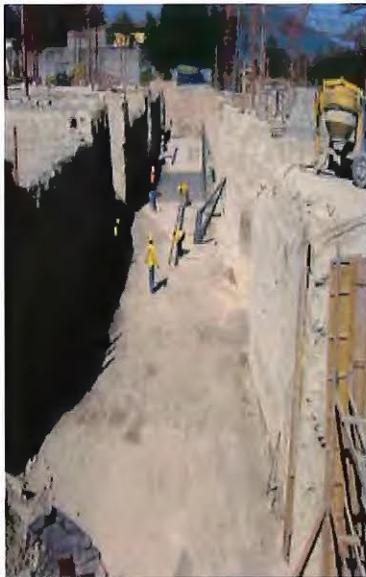
Mes de febrero del 2014, se había dado inicio a la instalación de la armadura del túnel, y se han excavado los huecos donde irán ubicado los cubo del ascensor y se inicia la armadura de las losas de concreto del túnel

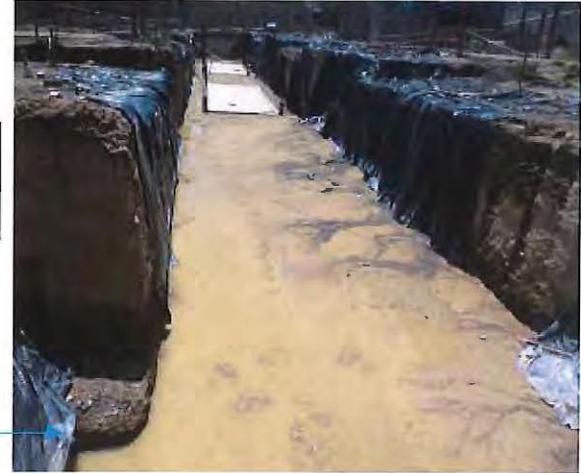
Al 21 de agosto del 2014, el área del túnel contenía dos lozas construidas, se ha inundado y azolvado toda el área, por la tierra que ha desprendido del erosionamiento de las paredes y por no contar con sistema de drenaje, perdiendo el área trabajada en compactación de suelo cemento, por el abandono de los trabajos de construcción.

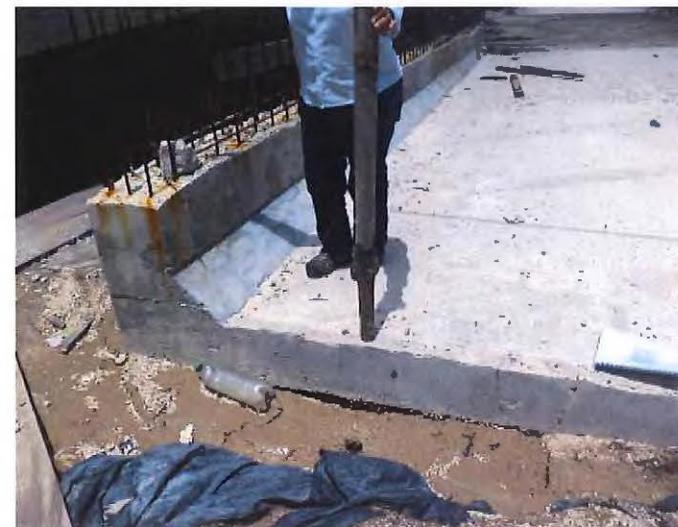
En visita del 19 de julio 2014, en la primer losa del túnel iniciaba el socavamiento de la losa y durante la visita del 21 de agosto, al observar concentración de humedad en uno de los extremos de la primera losa, efectuamos con un trozo de madera prueba de penetración, para verificar si la base de suelo cemento se había infiltrado agua, constatando que aproximadamente unos 50 centímetros por debajo del nivel de la losa

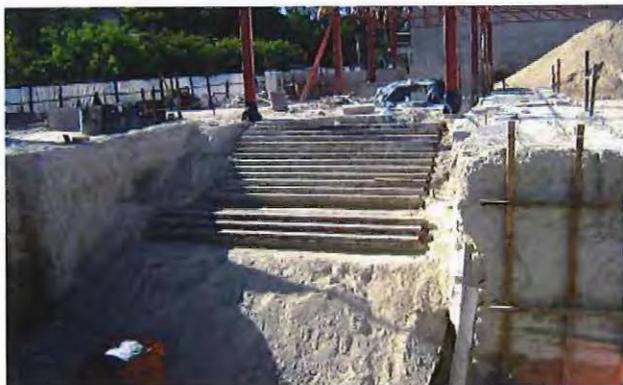
29 de Enero 2014

En el mes de enero 2014 ya se estaban construyendo las gradas del primer modulo y se habia forjado la superficie de los otros 3 modulos; en ninguno de ellos se ha construido previamente los muros laterales

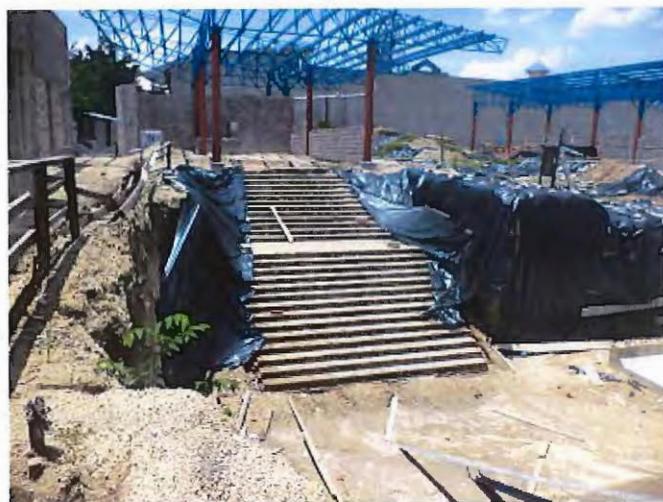
Anden A

Al 21 de agosto del 2014, se forjaron todas las gradas del módulo No 1, sin embargo los muros para el confinamiento del área, no fueron construidos y con el invierno se ha erosionado las paredes de tierra; además, este módulo de gradas tienen orden de demolición por no cumplir con las dimensiones establecidas, según los planos constructivos. En el Modulo 2 se inició el forjado de gradas, pero no fue finalizado; de igual manera no construyeron los muros.

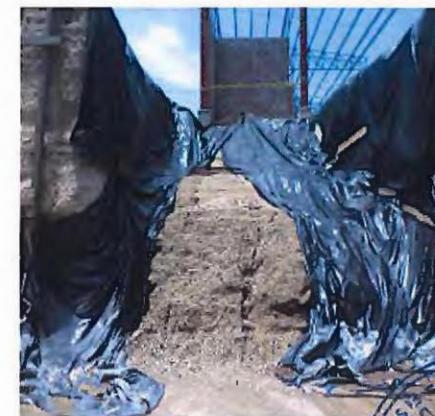
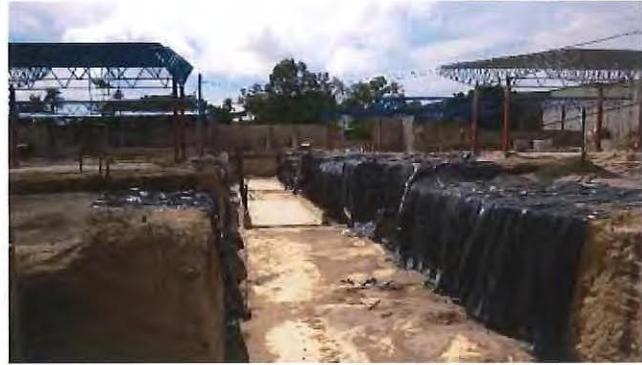
Al 13 de noviembre las gradas del Anden D, se encontraban erosionadas y muros de tierra agrietados

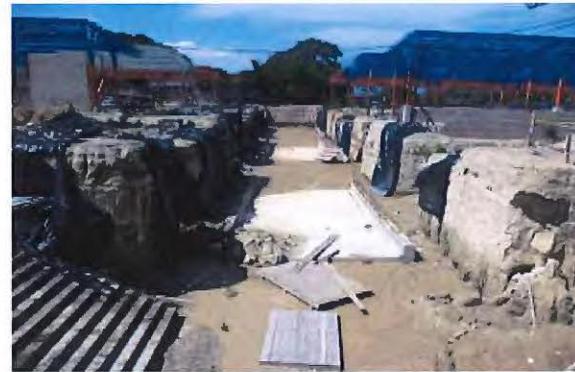
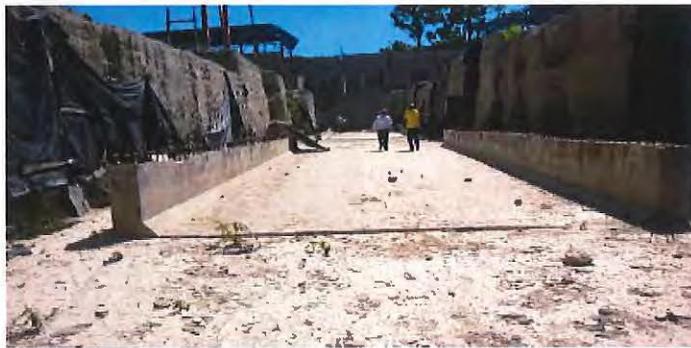
A pesar de haber protegidos con plástico los muros del túnel, estos han sufrido daños de erosionamiento, socavamiento, agrietamiento, y en la base del piso se ha producido asolvamiento, debido a la cantidad de tierra que se ha arrastrada por la escorrentía superficial, concentrando la en la parte inferior; además es evidente el daño a la base donde van colocada las losas, ya que se han producido asentamientos, producto de la humedad que se ha infiltrado al suelo compactado.

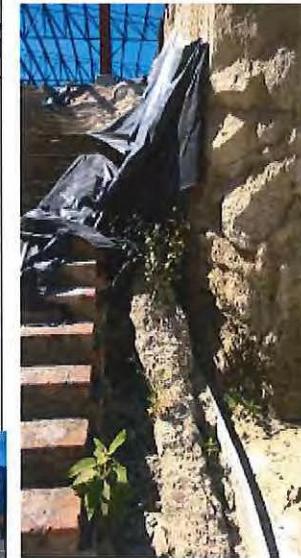
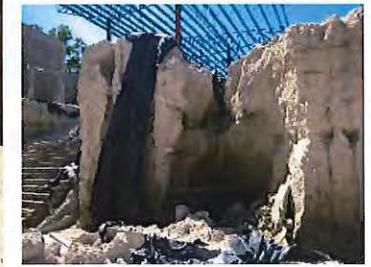
Las losas construidas presentan agrietamiento, el cual se observa que fue repellada para evitar que fueran tan visibles, sin llevar un proceso adecuado de reparación; Además se observa que producto de la infiltración de agua bajo las losas, se ha generado el asentamiento de ellas.

Erosionamiento y socavamiento de paredes del Túnel

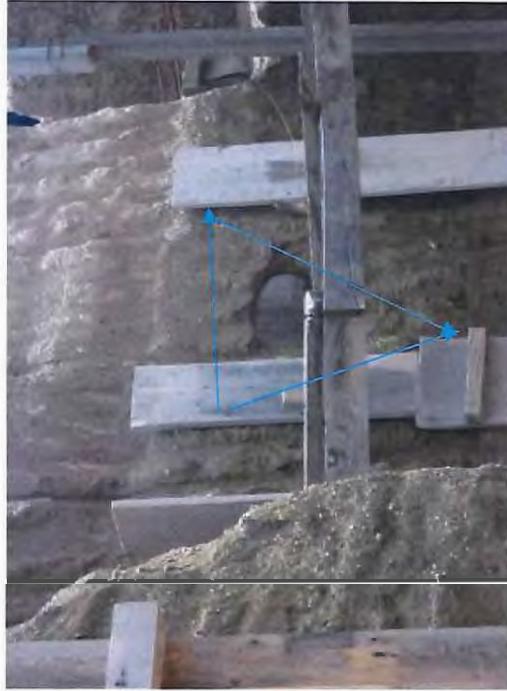
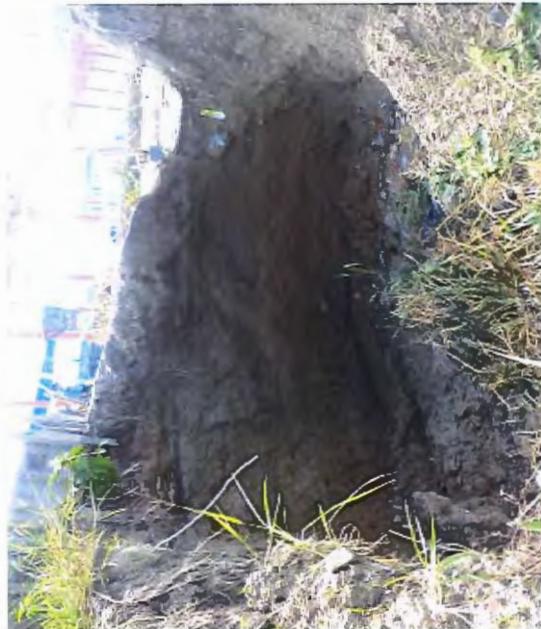
El 21 de agosto 2014, se han identificado zonas vulnerables por derrumbes, al estar erosionadas y socavadas las paredes del túnel.

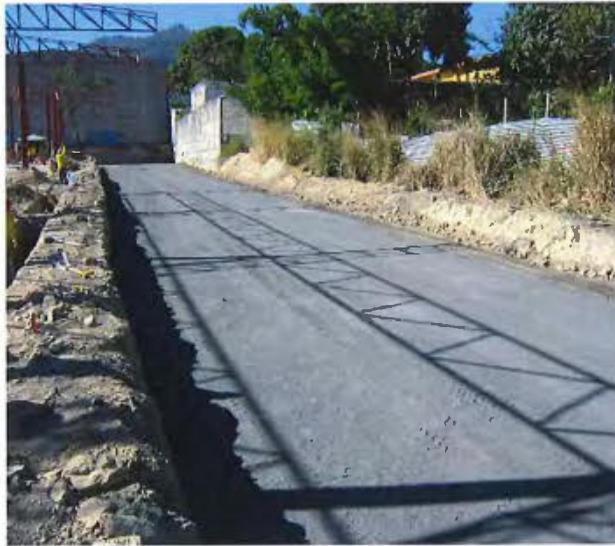
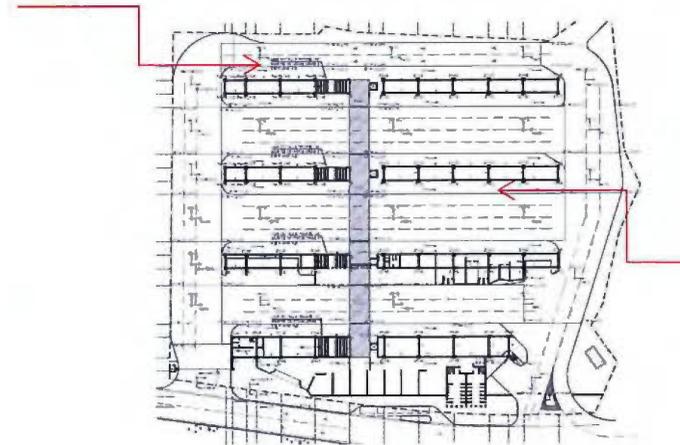
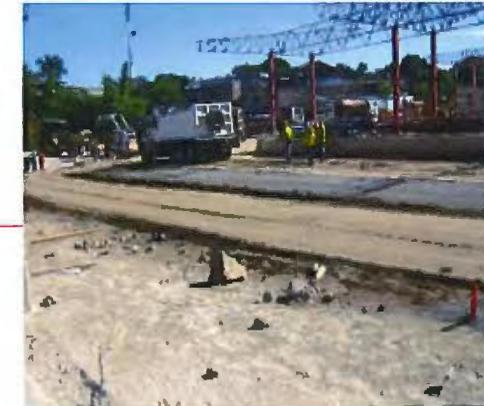
2. 5 de febrero 2014

1. La primer fotografia, se verificó que ya fue colocada la sobre la sub base la capa granular,
2. Se efectúan trabajos de compactación de la sub base, sin embargo del tramo que queda después del túnel, ya se cuenta con riego de liga y la capa granular; sin embargo esta se encuentra desprendiéndose. Al 8 de febrero, la empresa Contratista no había efectuado ningún tipo de trabajo para corregir dicha situación.
3. El resto de las calles al 8 de febrero no se estaban efectuando trabajos en su superficie.
4. AL 21 DE AGOSTO DEL 2014. Existe daño en la capa de imprimación, ya que se está desprendiendo, sin embargo este daño ya había sido identificado en meses anteriores de la deficiente calidad con la que se estaba ejecutando ya que se estaba desprendiendo.

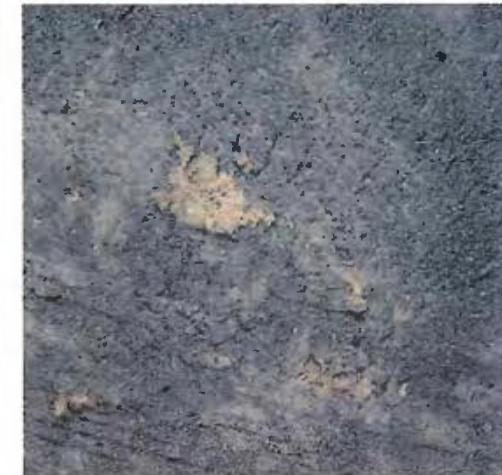
En la visita del 8 de Febrero 2014 la superficie en la que se había aplicado riego de la emulsión asfáltica estaba teniendo desprendimiento de la capa, dejando en evidencia la deficiente calidad de lo ejecutado.

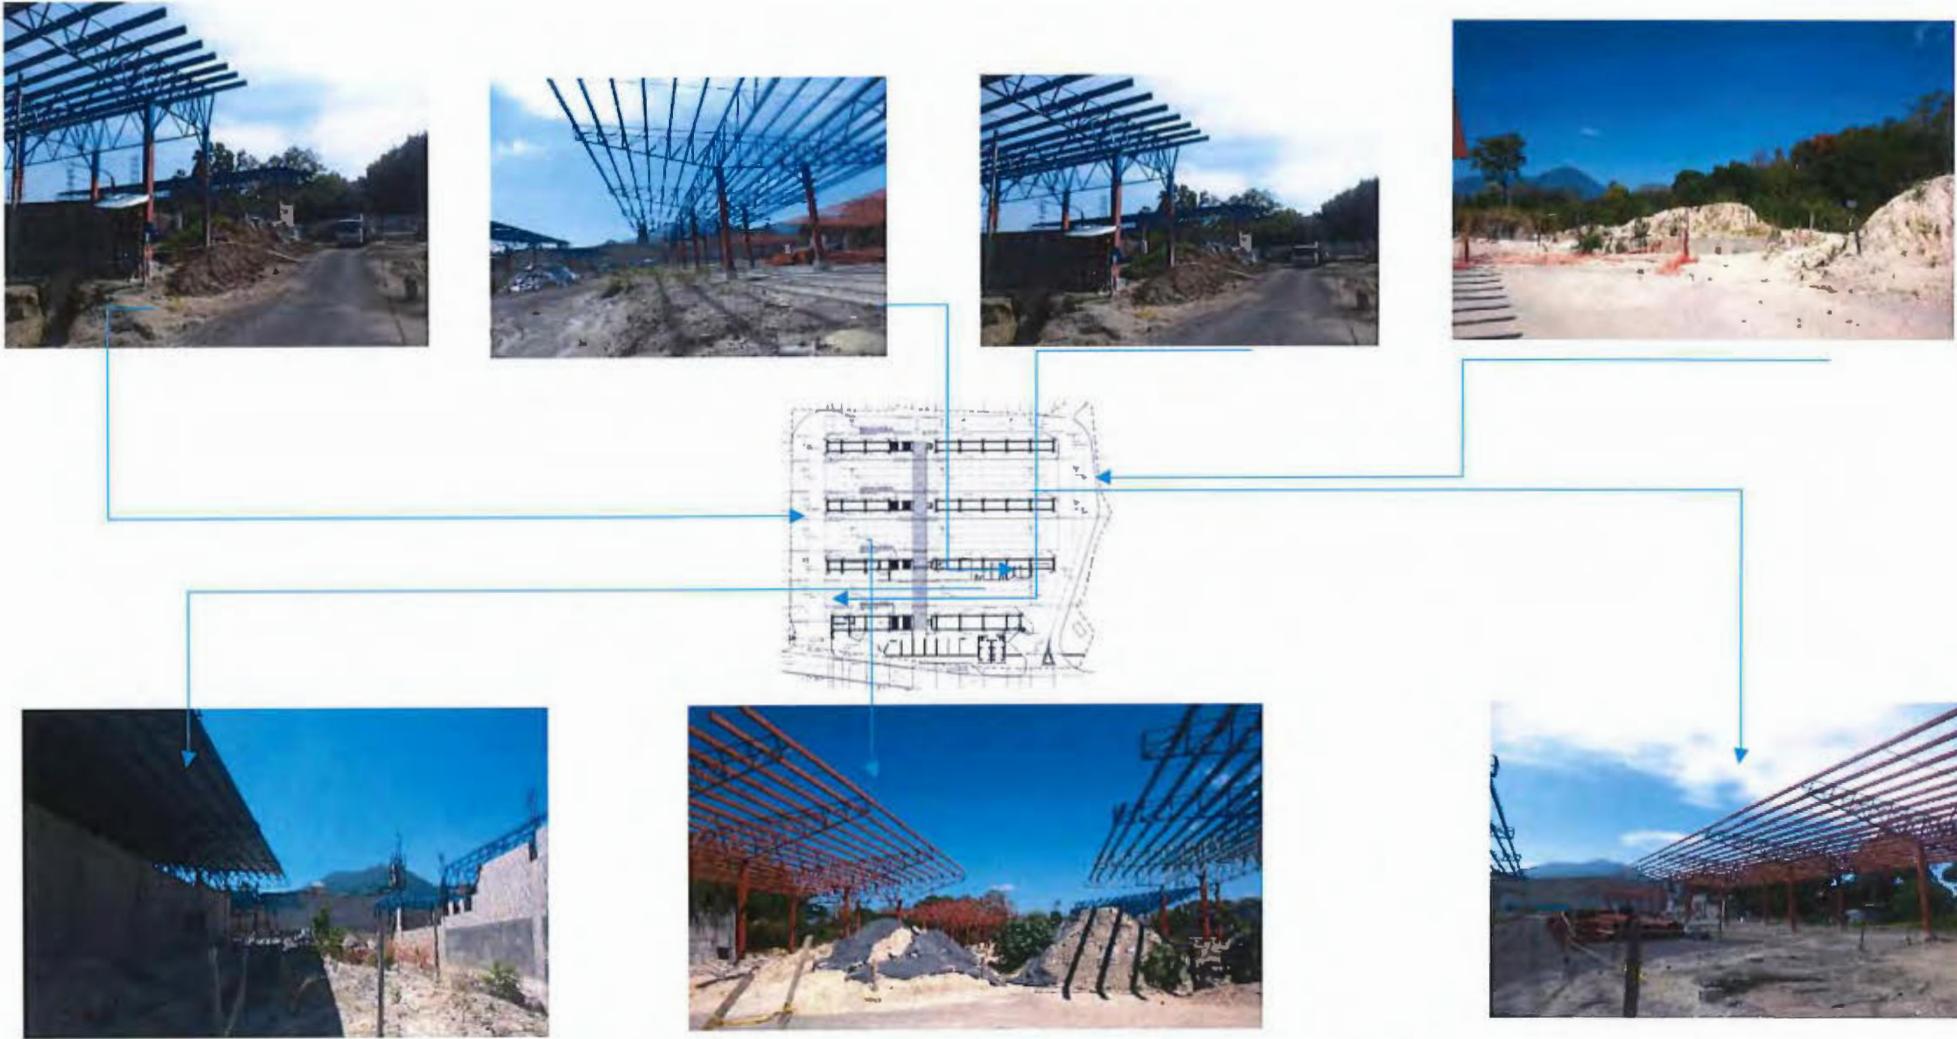
En visita realizada al proyecto se encontraba con deterioro progresivo debido al incumplimiento del Contratista de no haber ejecutado la obra en el tiempo establecido y haber tomado las acciones correctivas en el momento oportuno., erosionamiento, acopio de tierra contaminada, acopio de ripio, arrastre de finos entre los andenes.

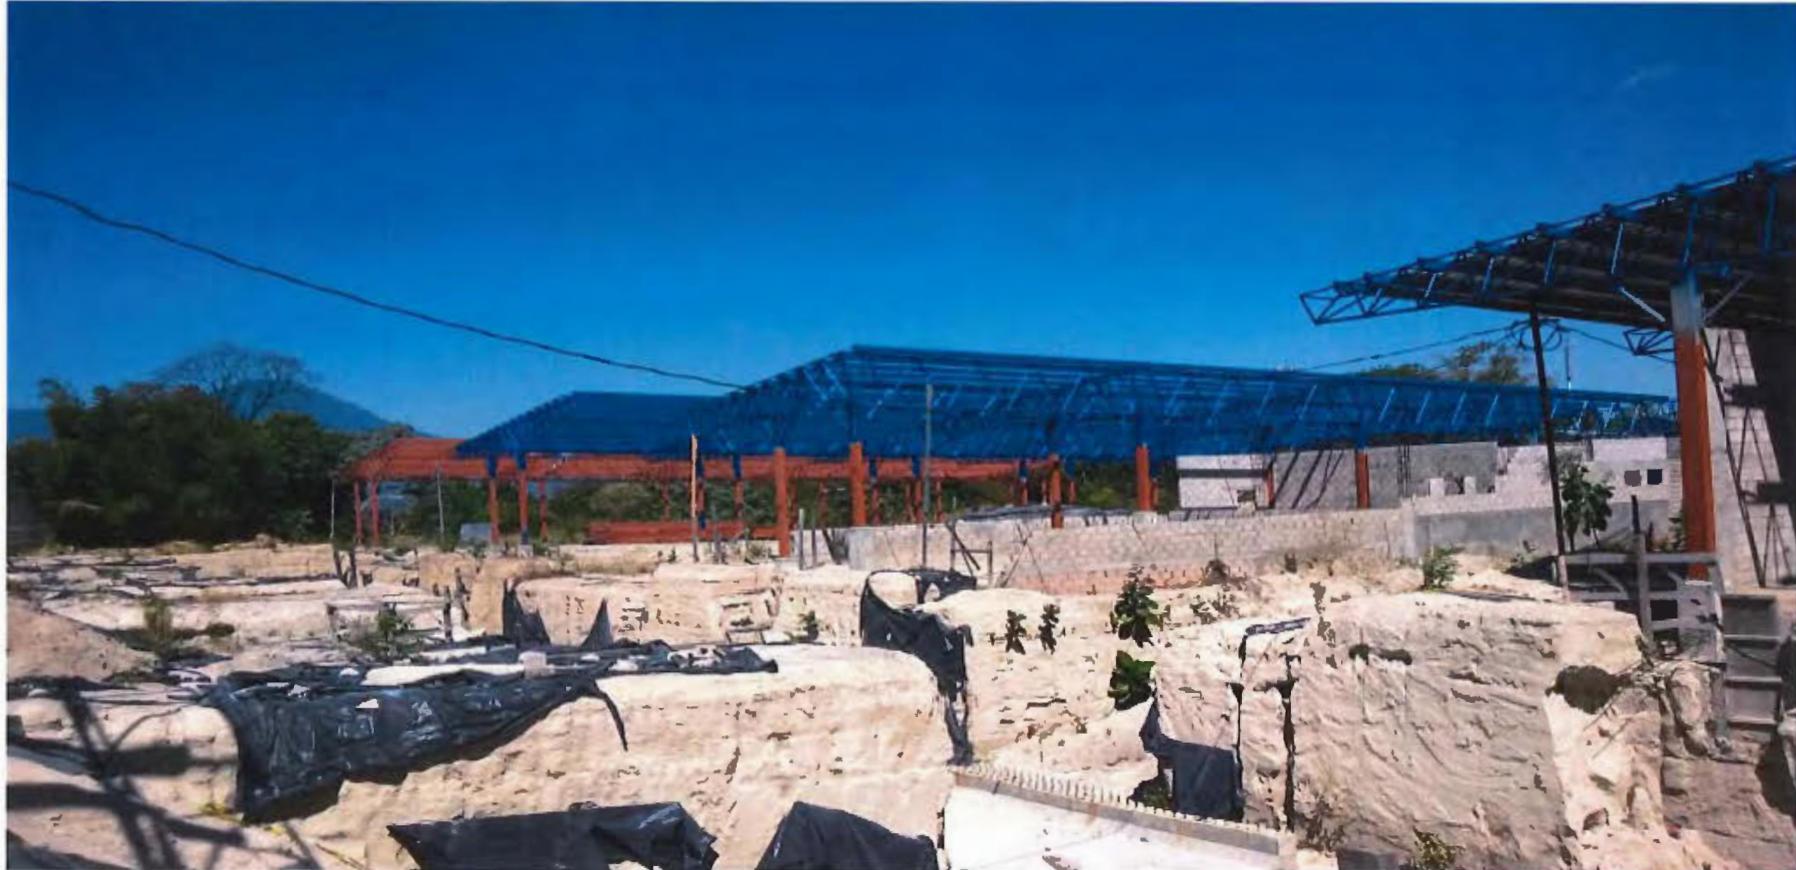
El proyecto se encontraba paralizado, ya que no había personal laborando en la ejecución, solamente se contaba con personal de Supervisión de [REDACTED] la empresa encargada de realizar los trabajos de Diseño y Construcción de la Caja de Detención y Muros de Colindancia: Norte, Sur y Poniente.
