CORTE DE CUENTAS DE LA REPÚBLICA
DIRECCIÓN DE AUDITORÍA CINCO

INFORME DE EXAMEN ESPECIAL A LA REHABILITACIÓN Y FORTALECIMIENTO DEL CENTRO DE DESARROLLO PARA LA AGRICULTURA FAMILIAR EN LA REGIÓN ORIENTAL (CEDAF), DEL DEPARTAMENTO DE MORAZÁN, FINANCIADO POR EL GOBIERNO DE JAPÓN, EJECUTADO POR EL MINISTERIO DE AGRICULTURA Y GANADERÍA, PERIODO DEL 01 DE JUNIO DEL 2015 AL 31 DE DICIEMBRE DEL 2016

SAN SALVADOR, 15 DE OCTUBRE DE 2018

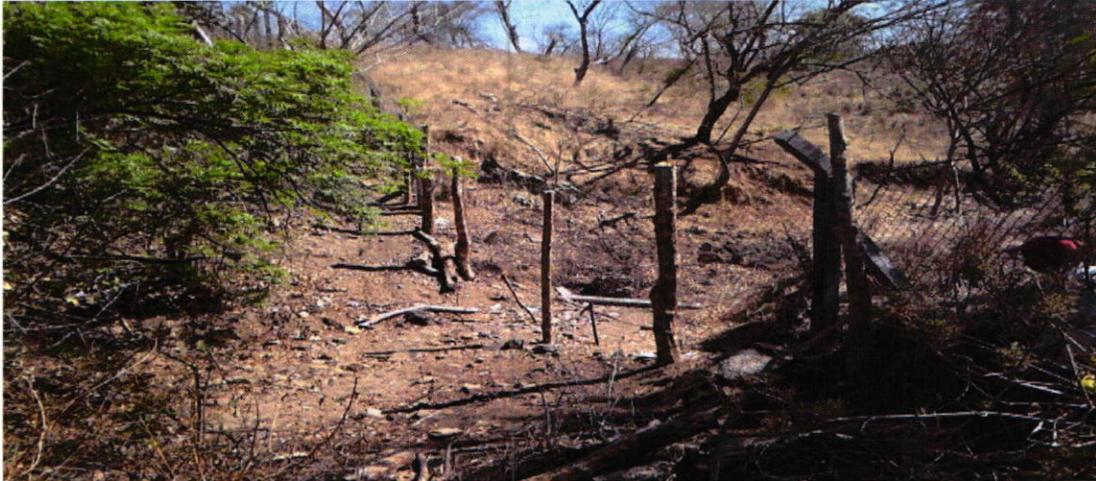
Condiciones en las que se encuentra la Cerca perimetral en el cauce de la Quebrada de invierno, situada entre los **Mojones 27 al 28**

La deficiencia se debe a que tanto el supervisor Interno y el Administrador de Contrato, no verificaron oportunamente la necesidad de la realización de la Obra Civil complementaria que era necesaria para encausar las aguas lluvias de las quebradas de invierno, para proteger las instalaciones de la cerca perimetral.

Como consecuencia, se afecta la funcionalidad del Proyecto, ya que en la época lluviosa la cerca se encuentra expuesta a derribamiento constante, por lo que no se cumpliría con el objetivo de dar seguridad para resguardar los bienes del CEDAF.

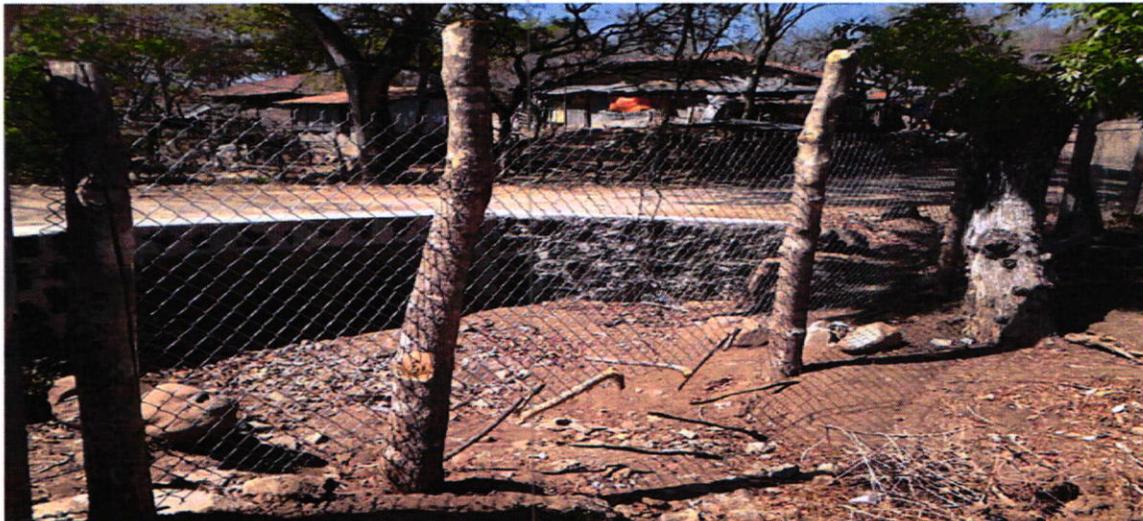
Condiciones en las que se encuentra la Cerca perimetral en el cauce de la Quebrada de invierno, situada entre los **Mojones 33 al 34**
