**INFORME DE EXAMEN ESPECIAL AL PROYECTO DE FORTALECIMIENTO DEL SISTEMA DE SALUD PÚBLICA, PRÉSTAMO BIRF No. 8076-SV, EJECUTADO POR EL MINISTERIO DE SALUD, CORRESPONDIENTE AL PERÍODO DEL 1 DE ENERO AL 31 DE DICIEMBRE DE 2016.**

**SAN SALVADOR, 27 DE NOVIEMBRE DE 2020**

**DETALLE DE OBRA DEFECTUOSA**  
**(Relacionado con hallazgo No. 2)**

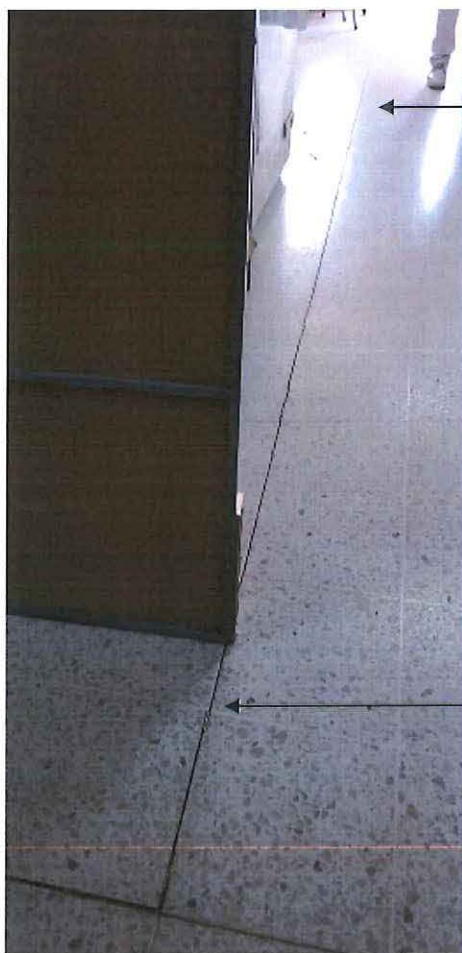
Piso terrazo, que presenta deformación la superficie.

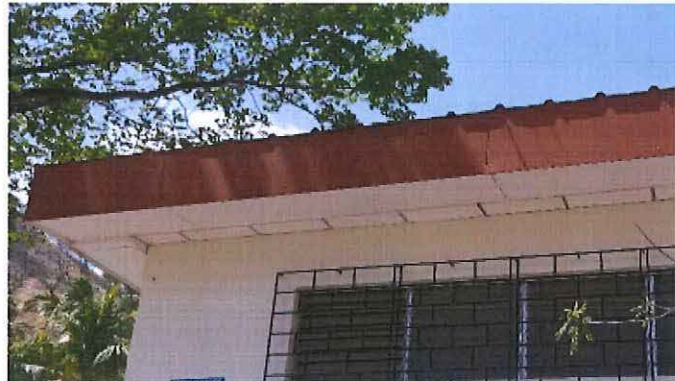
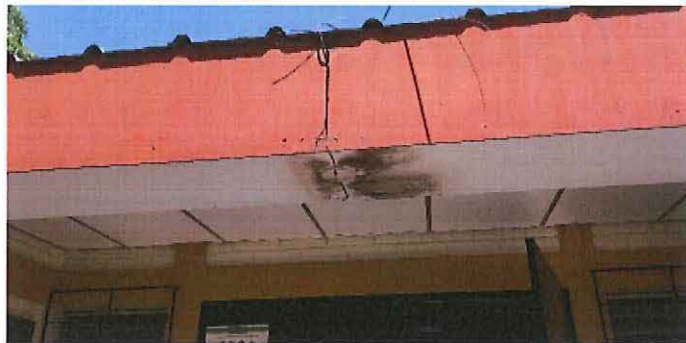
## Fascia

- Deficiente proceso de construcción de la fascia del edificio principal, ya que en los puntos donde van los tornillos de fijación de cada una de las piezas, se han fracturado las esquinas, igual estado presentan algunas piezas de la cornisa, existen piezas quebradas en todo el alto de la fascia (Partida 2.4.2 y 2.4.3).

En el área de la fascia se observa que la junta entre pieza y pieza de fibrolit colocada, no fue sellada, generando en inviernos filtración de agua y humedeciendo la cornisa.

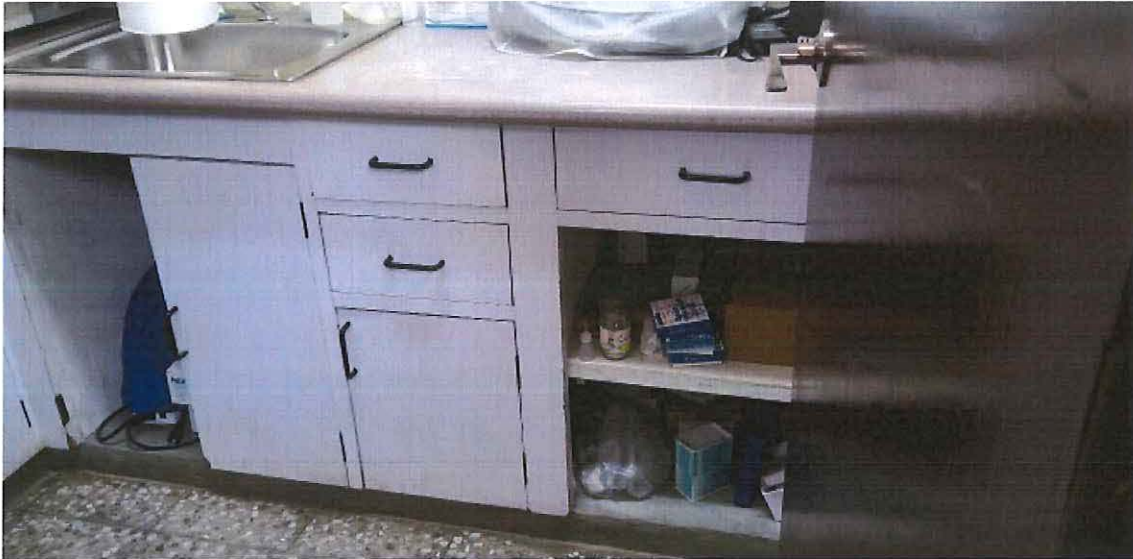
Dos muebles en malas condiciones, debido a que se le han caído las puertas y otras se encuentran desniveladas, debido a baja calidad los trabajos realizados y de materiales con los que fueron fabricados.

Muebles que se le han desprendido las puertas.

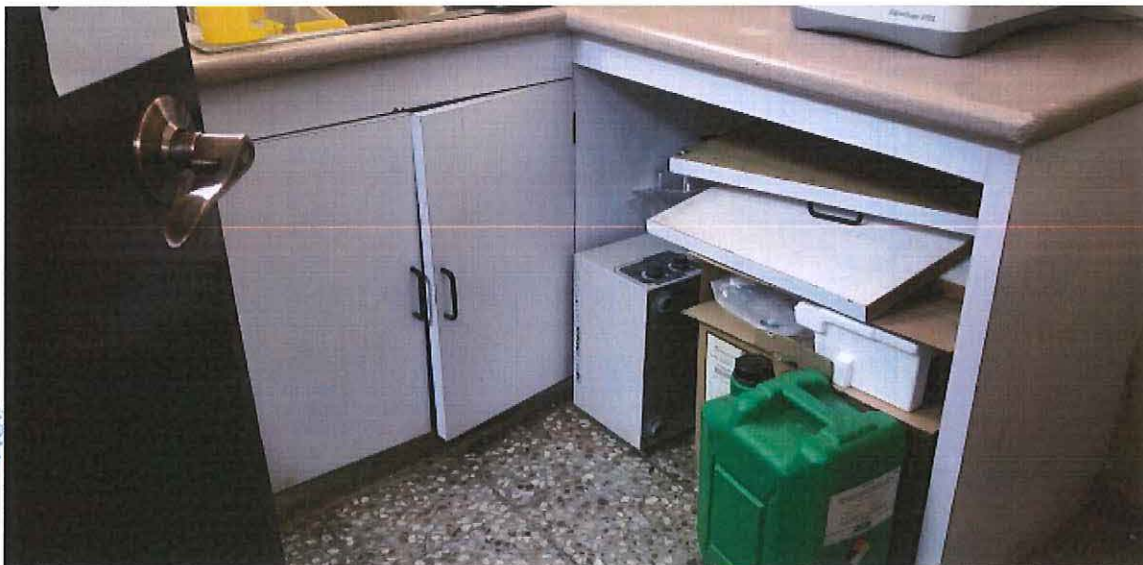
Puertas desniveladas y desprendidas.

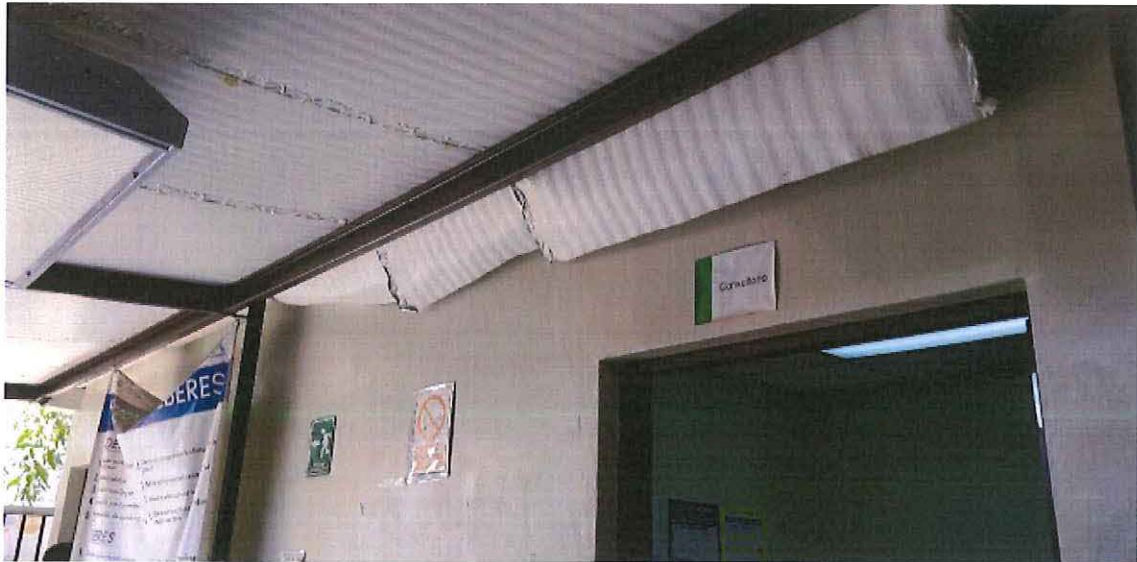
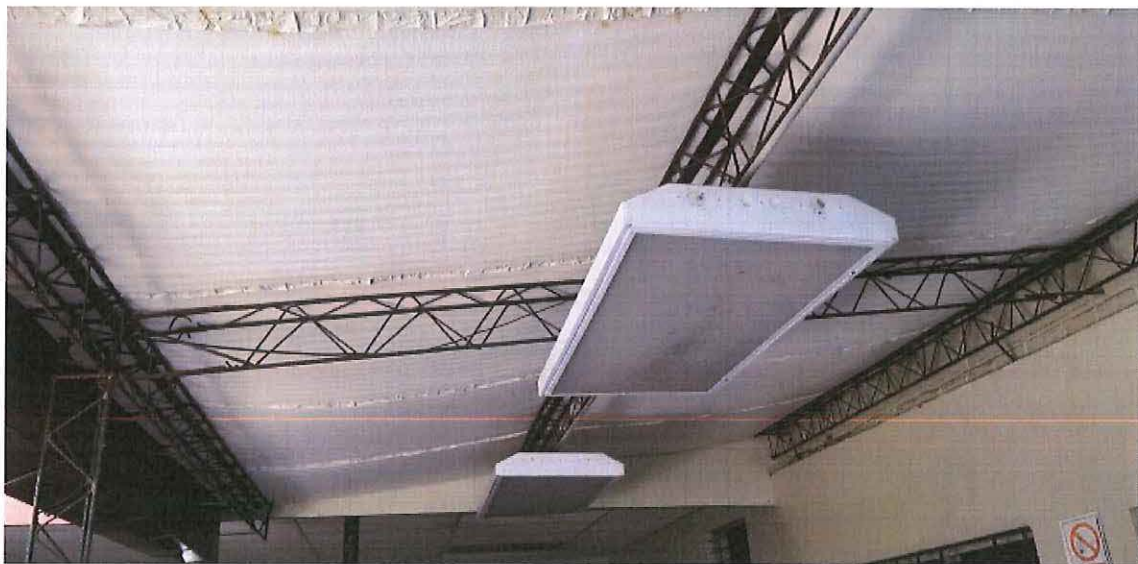
**Lote No 6 Mejora de Obra de UCSF Intermedia de Atiquizaya**

Consultorio 11, se colocó material aislante en el cielo falso, dejando en los empalmes de las piezas instaladas mal acabadas y en los remates de la pared sin fijación

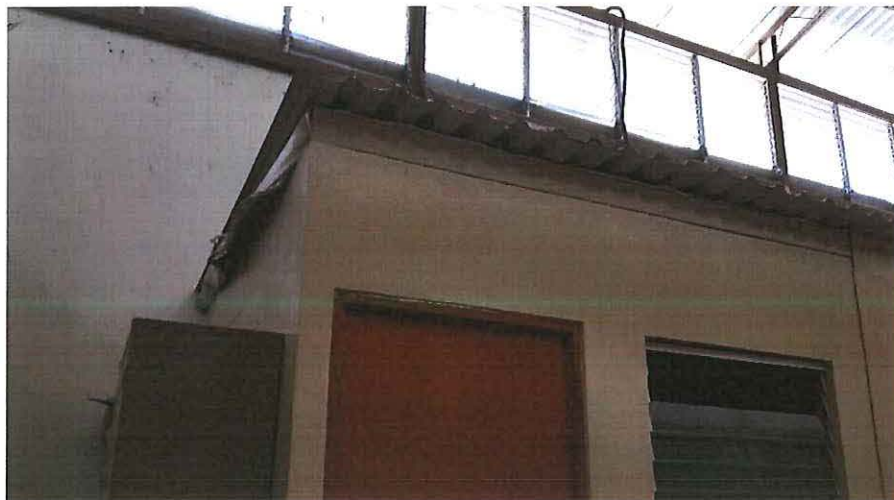
1. Obras defectuosas encontradas, ver detalle fotográfico en el Anexo 2.
  - a) En el área del Consultorio Nuevo (contiguo a la Atención Integral de Adolescente No. 1, el aislante colocado bajo el techo, no fue fijado adecuadamente generando que se encuentre suelto.

En el área del Consultorio Nuevo (contiguo a la Atención Integral de Adolescente No. 1), el aislante colocado bajo el techo, no fue fijado adecuadamente generando que se encuentre suelto.

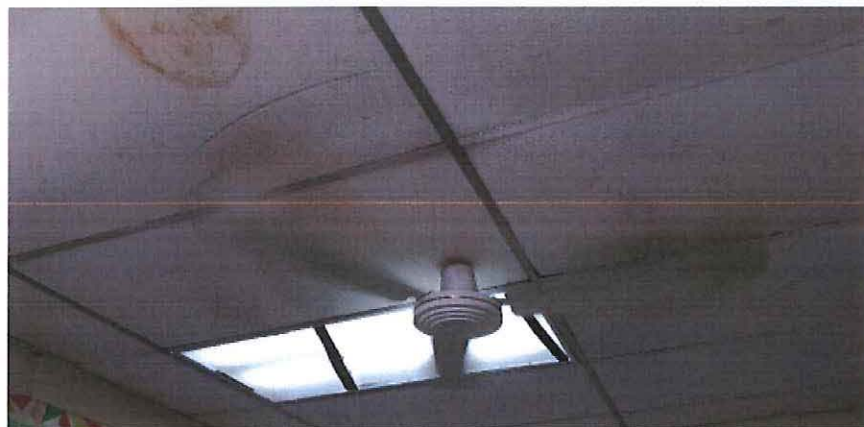
No hubo seguimiento posterior a la recepción de la obra, para garantizar el adecuado funcionamiento de las instalaciones, como es el caso de los ventiladores que, de las 8 unidades, 4 de ellas en el área de espera: 1 funciona, 1 posee oscilamiento cuando está encendido y dos de ellos no funcionan. El que se encuentra en el área del Consultorio de Emergencia, posee oscilamiento y contactan sus aspas con el cielo falso.

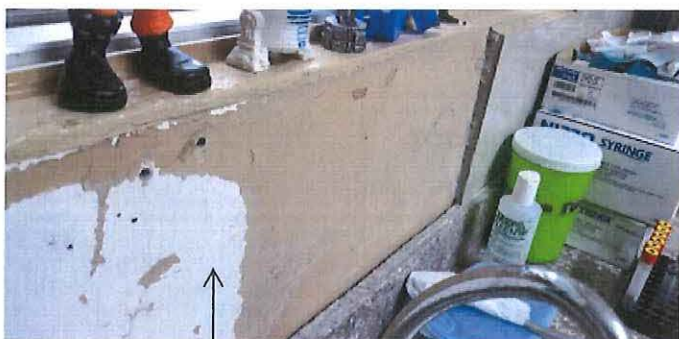
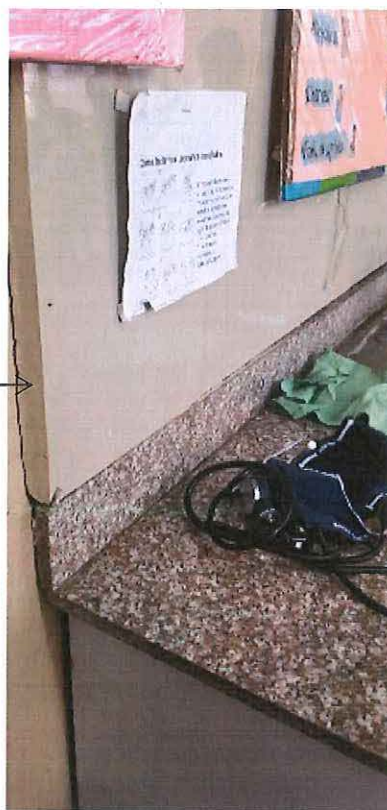
El enchape de porcelanite en los muebles del área de Laboratorio Clínico se encuentra desprendido y se detecta áreas sopladas del enchape, igual situación presenta el que está colocado en la Estación de Enfermería, se encuentra soplado, se observa el acabado de pintura en la pared y no se escarificó para su colocación.

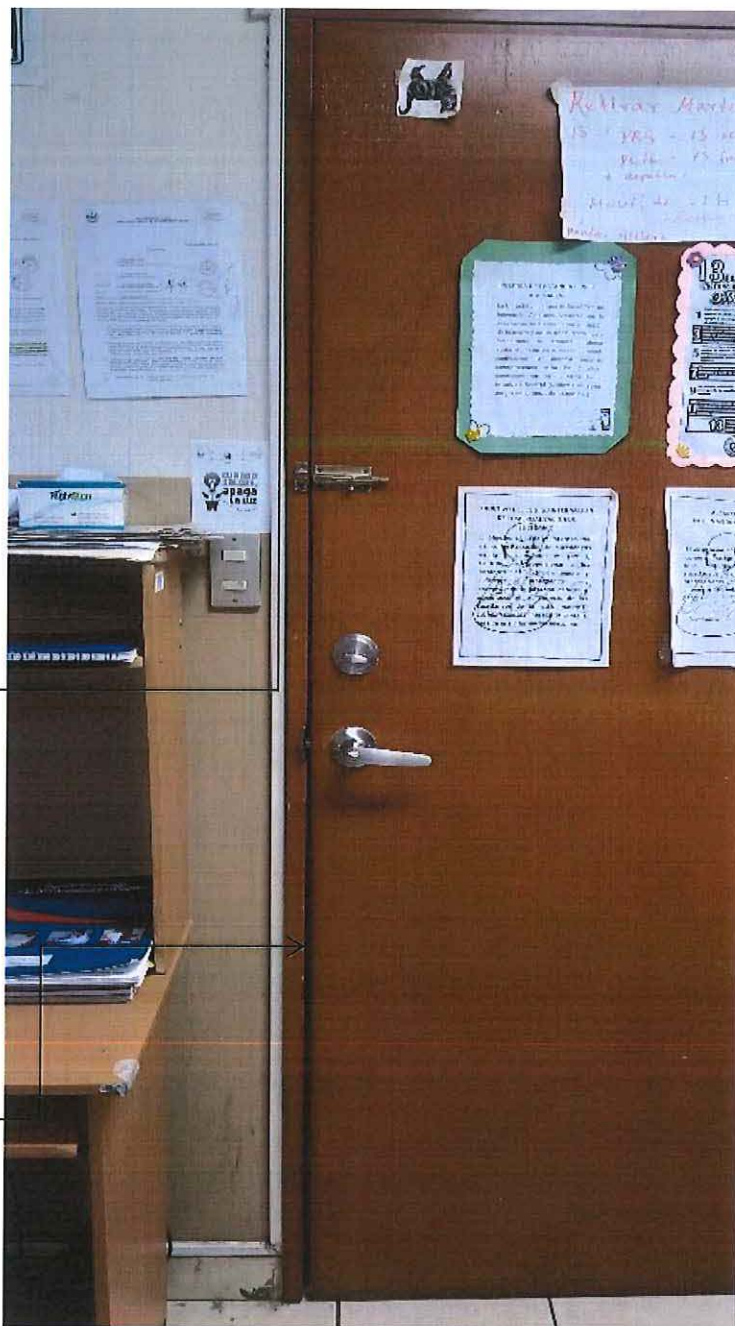
La puerta de acceso al área de toma de muestras (Área de Laboratorio) fue dejada desalineada en el cierre, la junta que queda al cerrarla esta desnivelada.
